1. Indledning

Som et led i denne virksomhed foretog jeg og to af embedets øvrige medarbejdere den 17. oktober 2000 inspektion af Det Humanistiske Fakultet på Københavns Universitet (i daglig tale kaldet Københavns Universitet Amager – KUA). Til stede under inspektionen var bl.a. fra Humanistisk Fakultet prodekan Thorkil Damsgaard Olsen, områdeleder Ole Krarup Jensen og driftschef Stig Andersen.

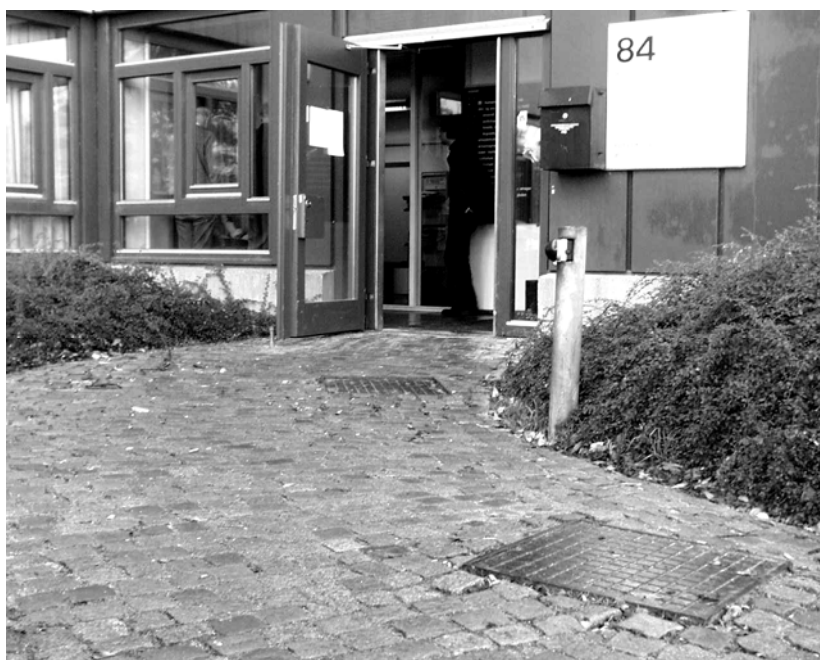
parkeringspladserne hen til indgangen er arealet brolagt. Der er en mindre stigning umiddelbart foran indgangen. Der er desuden to firkantede dæksler (ca. 50 cm gange 50 cm) som ikke ligger i niveau. Ca. tre m fra yderdøren er der en stander med en stor kontakt til automatisk døråbning. Dækslerne er placeret et foran og et bagved standeren. Yderdøren åbner udad. En af de tilstedeværende kørestolsbrugere afprøvede døråbneren, som hun godt kunne betjene. Indvendigt betjenes døråbneren også af en kontakt.

For at komme fra standeren hen til yderdøren skal en kørestolsbruger enten køre hen over et af de to dæksler eller udenom. Det kan være vanskeligt at nå rundt omkring dækslet, hen til døren og igennem den inden døren lukker i automatisk. En af de tilstedeværende kørestolsbrugere forsøgte sig og nåede det kun akkurat. Når den automatiske dør lukker i, skal den blot have en lille modstand før den på ny åbner sig helt igen, medmindre der trykkes på kontakten igen.

Inden for yderdøren er der et vindfang. Man skal passere en riflet gummimåtte for at nå frem til den inderste dør, som er en forholdsvis let svingdør. Denne dør kan svinge begge veje, men har ikke automatisk åbning. På tidspunktet for inspektionen stod døren åben med en kile i. En af de tilstedeværende kørestolsbrugere forsøgte at komme igennem svingdøren på egen hånd efter at kilen var fjernet. Det lykkedes ikke.

Brolægningen er ikke optimalt jævn fra parkeringspladsen til indgangsdøren. Det ene dæksel befinder sig på selve kørevejen. Dækslerne er ikke i niveau, og de besværliggør i høj grad muligheden for at komme ind i bygningen.

Det er utilfredsstillende at der ved hovedindgangspartiet for handicappede ikke er etableret automatisk døråbner af begge døre i vindfanget. Jeg henviser til at det ikke lykkedes for den nævnte kørestolsbruger at komme igennem svingdørene.

Jeg henstiller at brolægningen, herunder de to dæksler i kørearealet, bliver jævnet. Jeg henviser i øvrigt til de forhold der er etableret ved indgang 88, og som er nævnt nedenfor.

Jeg henstiller at der etableres automatisk døråbning på begge døre i indgangspartiet. Jeg udbeder mig underretning om hvad der sker i anledning af min henstilling.

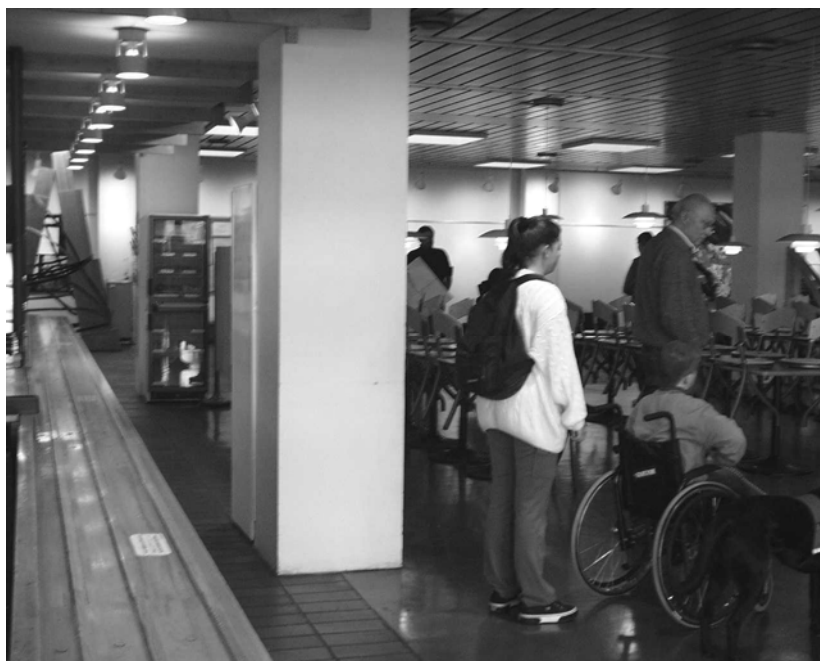
Illustration 2 Engelskkantinen

Kantinens drift er bortforpagtet. Kantinen består af en disk med plads til udstillet mad. Der er en sliske til kundernes bakker. Bag disken står personalet. Foran slisken er der to støbte søjler og mellem disse en afskærmning med en tavle og to køleskabe som står op ad søjlerne. En af de tilstedeværende kørestolsbrugere forsøgte sig, men kunne ikke gøre brug af slisken da denne var placeret højere oppe end hun kunne nå.

En af de tilstedeværende kørestolsbrugere oplyste at det kunne være vanskeligt at manøvrere rundt i kørestol foran slisken, særligt på grund af de to køleskabe, der indsnævrer adgangsforholdene ved sammenstimlen af kunder. Det kan i forbindelse hermed skabe negativ opmærksomhed mod kørestolsbrugere, som kommer til at spærre vejen for andre.

Foran serveringsarealet står rækker af borde med stole. På tidspunktet for inspektionen var kantinen lukket og stolene sat op på bordene, men det blev oplyst at når kantinen er i brug og stolene sat ned på gulvet, kan det være meget vanskeligt eller umuligt at komme ud af kantinen for en kørestolsbruger.

Der er et ubenyttet areal mod vinduet som vender ud mod det åbne areal ved hovedindgangen, hvor en bordrække eventuelt kunne flyttes hen. Dette ville lette adgangsforholdene for kørestolsbrugere.

Kantinen bør efter min opfattelse gennemgås med henblik på at den indrettes således at de vanskeligheder for kørestolsbrugere som blev konstateret under inspektionen, bliver afhjulpet. Jeg sigter specielt til en opstilling af bordene i serveringsområdet således at kørestolsbrugere har mulighed for at færdes i hvert fald i størstedelen af området. Jeg sigter også til indsnævringerne af adgangsforholdene foran slisken. Jeg udbeder mig underretning om hvad der sker i anledning af min henstilling.

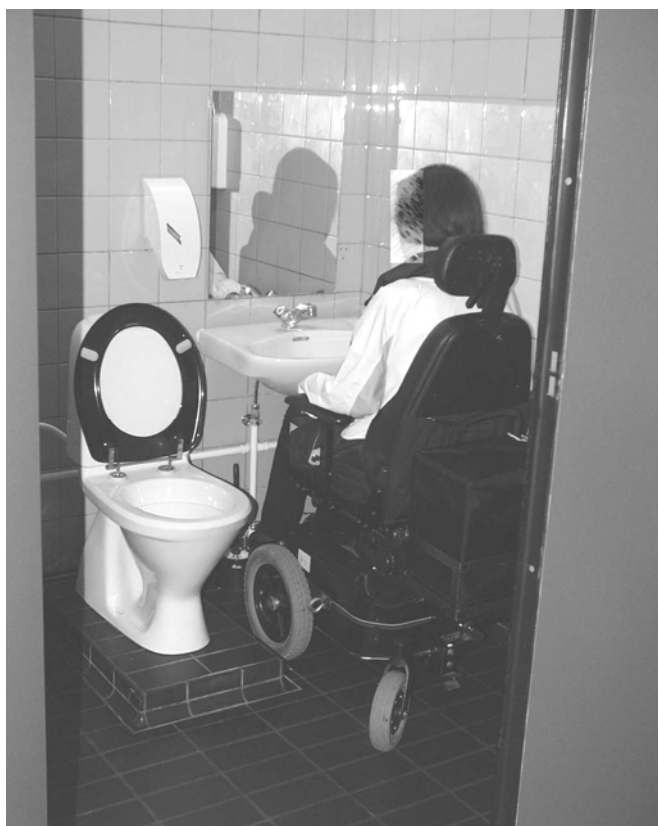
Illustration 3 Handicaptolet

Handicaptoilettet måler ca. 180 cm gange 180 cm. Døren ind til toilettet er bred og åbner udad. Toilettet er placeret mod bagvæggen med front mod døren. Selve toilet-kummen er placeret på en rektangulær sokkel som rager ud fra toiletkummens fod. Fra bagvæggen til forkanten af soklen er der ca. 80 cm. Fra den nærmeste væg til soklens side er der ca. 76 cm. Der er ét armgreb som er placeret lidt over og til højre for toilettet i sidderetningen.

Håndvasken er placeret til venstre for toilettet i sidderetningen. Såvel vasken som spejlet havde en god højde ifølge en af de tilstedeværende kørestolsbrugere. Sæbeholder, holderen til papirservietter og kurven til brugte servietter er tillige placeret til venstre for toilettet i sidderetningen. Wc-papirholderen er placeret til højre for toilettet i sidderetningen. Disse fire sidstnævnte kan ikke nås af alle kørestolsbrugere.

Centret anbefaler at handicптоiletter har et indre mål på mindst 190 cm gange 200 cm, og at der er en fri manøvreplads på 150 cm i diameter fri af dørens eventuelle opsving og inventargenstande. Centret anbefaler desuden at håndvask og wc bør placeres således at man siddende på wc'et har mulighed for at nå håndvaskens betjeningsgreb. Højden til overkanten på wc-sædet bør være ca. 48 cm. På den anden (frie) side af wc'et bør der være en fri afstand på mindst 90 cm fra wc'et til væggen. På væggen bag wc'et bør der på begge sider af wc'et opsættes armstøtter der kan bære en persons fulde vægt. Underkant og overkant af spejl bør være i en højde af ca. 90 cm og 190 cm. Håndvasken bør opsættes i en højde af ca. 80 cm over gulvet. Endelig anbefaler centret at betjeningshøjden for diverse udstyr er max. 120 cm over gulv. De indre mål på toilettet lever ikke op til de nævnte anbefalinger. Indretningen

af det besigtigede toiletrum – der efter det oplyste svarer til alle de øvrige handicaptolletter på nær ét (i pavillon P1-2) – betyder desuden at flere forhold ikke lever op til anbefalingerne. Afstanden fra den nærmeste væg til soklens side er ca. 76 cm. Dette vanskelig- eller umuliggør at en kørestolsbruger kan køre kørestolen op ved siden af toiletkummen. Jeg henstiller at indretningen i handicaptolletterne ændres således at der er bedre afstand mellem den nærmeste væg og toiletkummen. Så vidt jeg kan bedømme, kan dette opnås ved at fjerne (dele af) soklen hvorpå toiletkummen er placeret. Jeg henstiller endvidere at handicaptolletterne gennemgås for ændret placering af forskelligt toiletudstyr, og at toiletterne forsynes med armgreb i begge sider. Jeg udbeder mig underretning om hvad der sker i anledning af min henstilling.

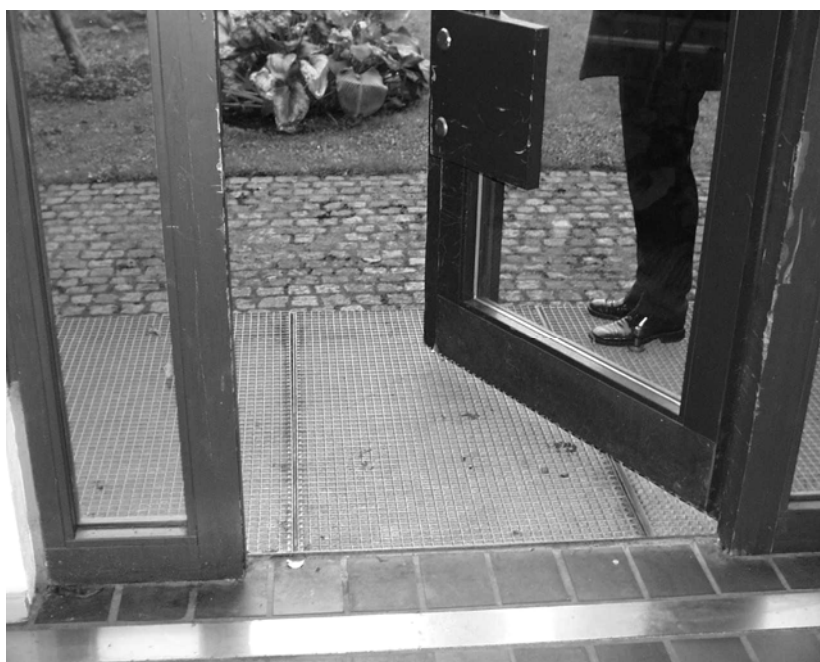
Illustration 4 Udgang til gårdhave

Under inspektionen blev gårdhaven som befinder sig ved siden af Store Auditorium, besigtiget. Adgangen til gården sker gennem en meget tung dør på gang 8 som åbnes udad. Der er inden for døren et dørtrin og uden for døren en bred, hævet rist som er ca. 10 cm høj. I gårdhaven er arealet mod gang 8 i hele bredden i øvrigt brolagt ca. tre m ud fra muren til gang 8; resten af gårdhaven er en beplantet græsplæne. Der er ingen ramper e.l., og det er derfor ikke muligt for kørestolsbrugere på egen hånd at benytte gården.

Det må konstateres at det ikke er muligt for en kørestolsbruger at komme fra bygningen ud i gårdhaverne. Det skyldes dels de meget tunge døre, dels at der mangler ramper ved den rist som er hævet ca. 10 cm over niveau. Det er naturligvis ikke acceptabelt at kørestolsbrugere helt er afskåret fra at komme i de gårdhaver som benyttes af de studerende til pauser o.l. Jeg henstiller at der ved udgangene til alle gårdhaver etableres ramper. Jeg henstiller desuden at dørene i hvert fald til de mest benyttede gårdha-

ver forsynes med automatisk døråbning. Jeg udbeder mig underretning om hvad der sker i anledning af min henstilling.

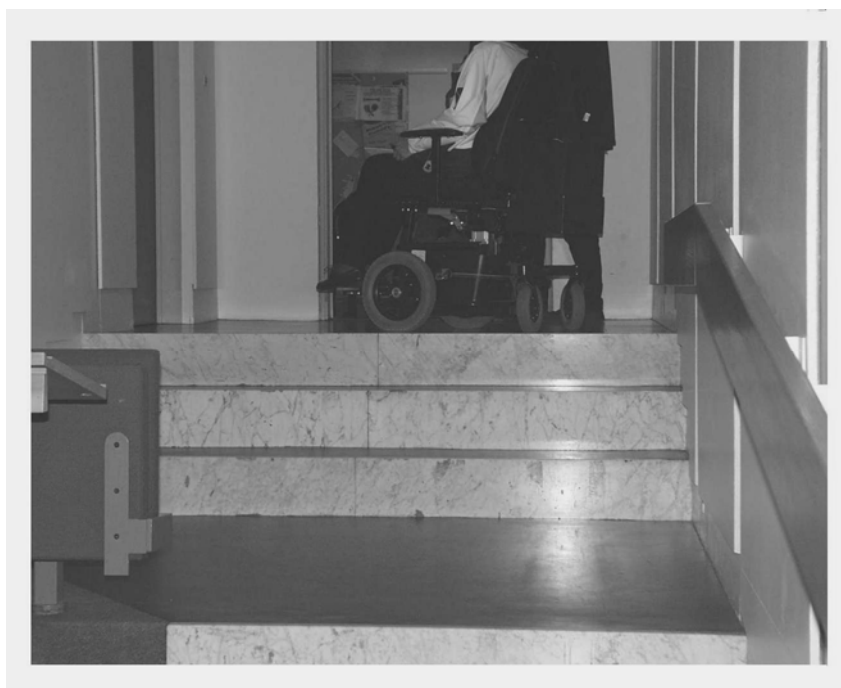
Illustration 5 Reposer i Store Auditorium

Det store auditorium befinder sig på gang 8. Auditoriet er udformet som et amfiteater med smalle rækker af sæder med borde foran. Der er fra gang 8 to døre til auditoriet, som begge åbner udad. Der er intet dørtrin. Hver dør fører ind til en lille repos umiddelbart foran trappen ned til tavlerne og stolerækkerne.

Det blev oplyst at kørestolsbrugere sidder enten på den lille repos øverst oppe eller helt nede foran stolerækkerne. Der er kun begrænset udsyn over auditoriet og til tavlerne fra reposen øverst oppe. Adgangen til området foran tavlen sker via elevatoren ved trappe 7, gennem en kældergang og en dør fra gangen ind til auditoriet. Døren fra gangen er en dobbeltdør som åbner udad. Døren er i almindelighed låst. Handicappede kan få hjælp af betjentene til at finde vej til arealet foran stolerækkerne. Der er ikke opstillet borde til brug for kørestolsbrugere hverken på den øverste repos eller i området foran stolerækkerne.

Indretningen af Store Auditorium er efter min opfattelse kritisabel.

Kørestolsbrugere bør kunne tilbydes pladser i auditoriet på linie med de pladser som andre studerende tilbydes. Et tilbud om placering på det lille repos – hvor udsynet er begrænset, hvor der ikke er et bord, og hvor arealet bruges til ind- og udgang til auditoriet – er ikke acceptabelt. Tilbudet om via kælderen at komme til at sidde i området foran tavlen – uden bord – er heller ikke acceptabelt. Jeg har herved også taget i betragtning at det er uheldigt at en kørestolsbruger på denne måde ”udstilles” for de øvrige tilstedeværende i auditoriet. Jeg henstiller at forholdene i Store Auditorium snarest bringes i orden således at kørestolsbrugerne kan tilbydes pladser på linie med andre studerende. Jeg udbeder mig underretning om hvad der sker i anledning af min henstilling.

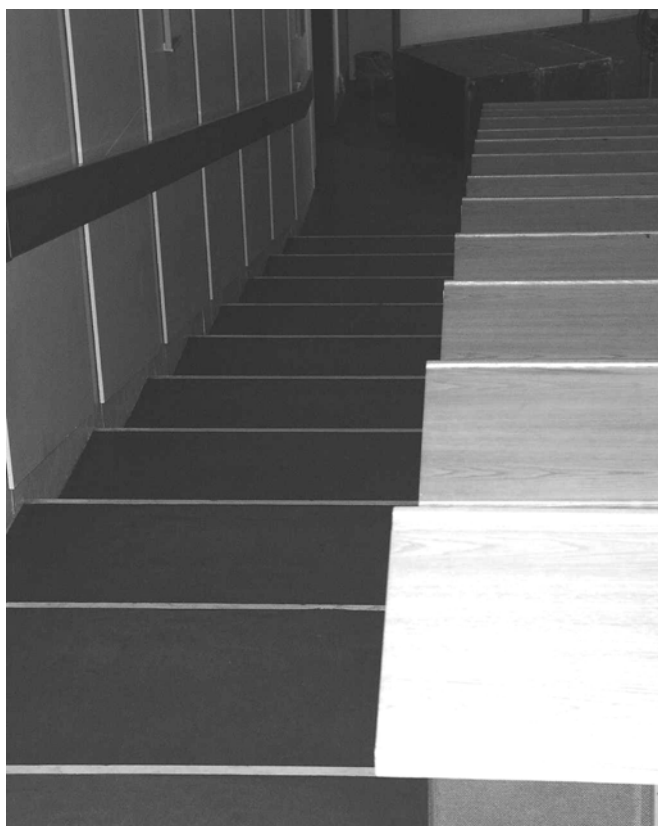
Illustration 6 Trappe i Store Auditorium

Trapperne i auditoriet er godt afmærkede for synshandicappede med striber i kontrastfarve på trappeforkanterne. Der er håndlister på væggene ved trapperne, dog ikke ved de tre øverste trin.

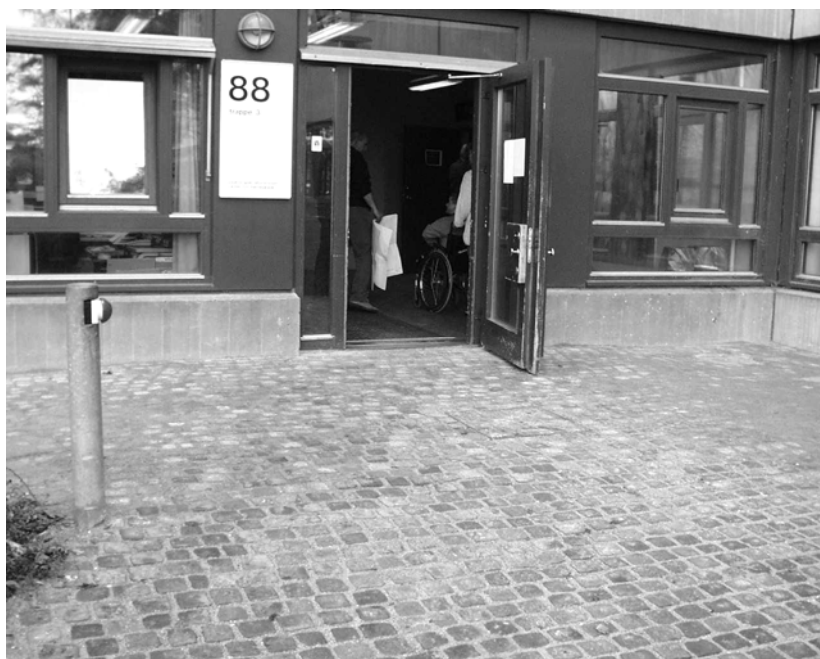
Illustration 7 Indgang 88

Arealet uden for indgangen er nybelagt med brosten med cement imellem. Der er en mindre stigning umiddelbart foran døren. Der er også her et firkantet dæksel (ca. 50

Denne indgang har ligesom indgang 84 automatisk døråbner som betjenes fra en stor kontakt på en stander (kontakten kan betjenes fra kørestolshøjde). Døren åbner udad. En af kørestolsbrugerne afprøvede døråbneren, som hun godt kunne betjene. Der er kun én dør ved denne indgang. Indvendigt sidder en sensor som automatisk udløser døråbneren.

Indgangspartiet giver mig ikke anledning til bemærkninger.

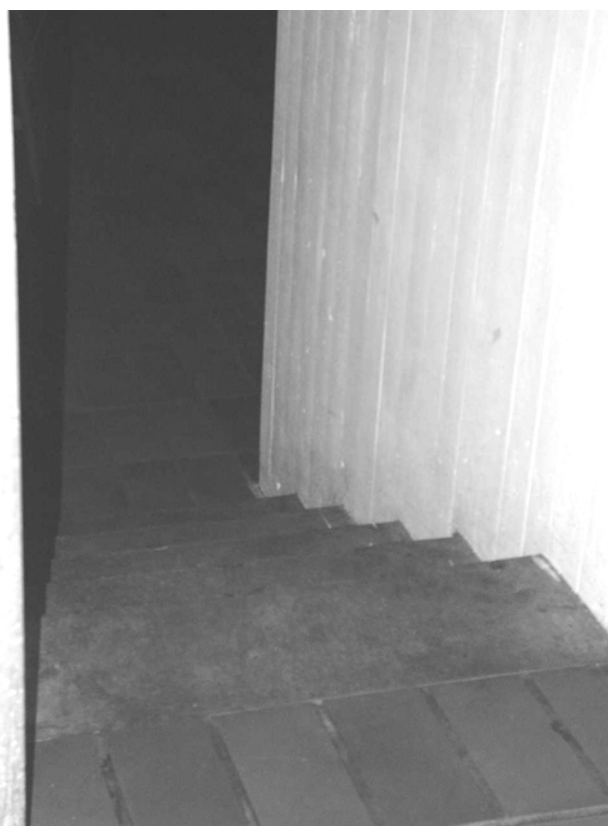
Illustration 8 Trappe til Mødestedet

Mødestedet består af et areal med bl.a. et poolbord og almindelige borde og stole ud mod vinduespartierne. Selve caféen, herunder udskækningsdisken, udgøres af et forsænket område med en mur omkring. Der er i den forsænkede café halvmørkt selv i dagslys. En kørestolsbruger har ikke direkte udsyn hen over muren til caféen. Der er fem trappetrin ned til caféområdet. Forkanten på trinene er umarkeret, og der er ingen håndlister.

Det er naturligvis utilfredsstillende at caféen er indrettet på en sådan måde at en kørestolsbruger er afskåret fra at deltage i det almindelige liv i caféen, men er henvist til at henvende sig ved en dør som fører ind til området bag disken, for at kunne få serveret i caféen.

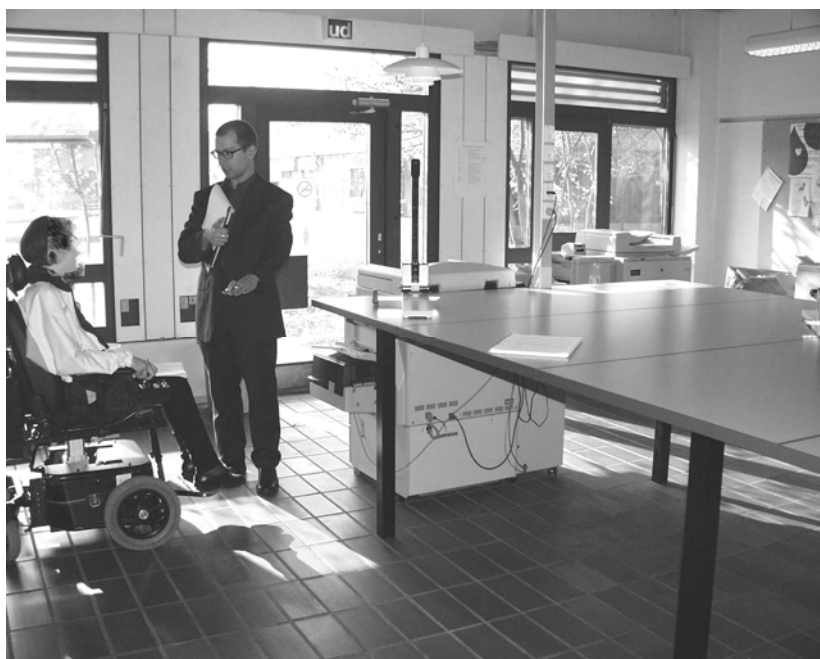
Illustration 9 Studentercentrets kopirum

Kopirummet anvendes af studerende til kopiering af materialer mv. Midt i lokalet står et stort bord til sortering af kopier mv. Bordet er konstrueret til stående personer og er derfor ikke anvendeligt for kørestolsbrugere.

De kopimaskiner der er opstillet i lokalet, vil kun delvis kunne betjenes af kørestolsbrugere. F.eks. sidder de kopikortterminaler hvori studerende skal indstikke deres kopikort, oven på kopimaskinerne, hvor de vanskeligt kan nås af almindelige kørestolsbrugere.

Det er naturligvis ikke tilfredsstillende at maskiner, borde mv. i kopirummet ikke kan betjenes af kørestolsbrugere. Under inspektionen oplyste ledelsen at der i de nye bygninger som KUA flytter ind i, er indrettet kopirum der gør det muligt for handicappede, herunder kørestolsbrugere, at benytte maskiner, borde mv. Under hensyn hertil og til det oplyste om den hjælp der ydes fra Studentercentrets ekspedition, foretager jeg mig ikke videre vedrørende kopirummet.

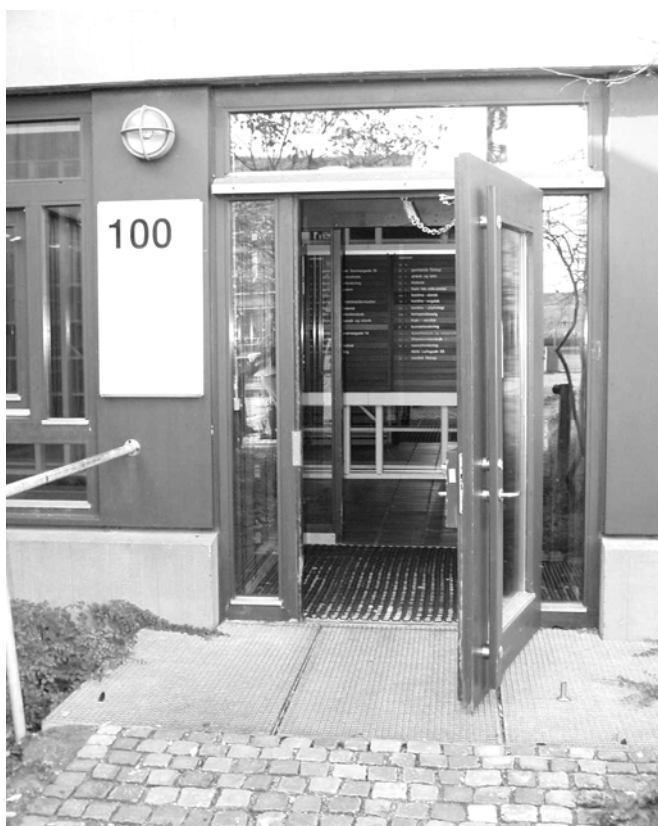
Illustration 10 Indgang 100

Indgangen er placeret ud mod det åbne areal mod øst. Arealet uden for indgangen er brolagt. Der er en metalrist der fungerer som rampe fra døren ned til brostensarealet. Der er to døre som omgiver et mindre vindfang med en gummimåtte. Dørene, som begge er automatiske, aktiveres via store kontakter som er placeret henholdsvis indenfor og udenfor på en stander. Ved denne dør er standeren lidt højere end ved indgang 84 og 88.
