1. Indledning

Som et led i denne virksomhed foretog jeg og tre af embedets øvrige medarbejdere den 15. oktober 2002 inspektion af Syddansk Universitet, Odense. Til stede under inspektionen var bl.a. fra universitetet universitetsdirektør Per Overgaard Nielsen, konstitueret bygningschef, ingeniør John Nørr, fællestillidsmand, lektor Bjarne Andersen, fuldmægtig Lars Engelstoft og medlem af konsistorium, stud.med. Søren Salling.

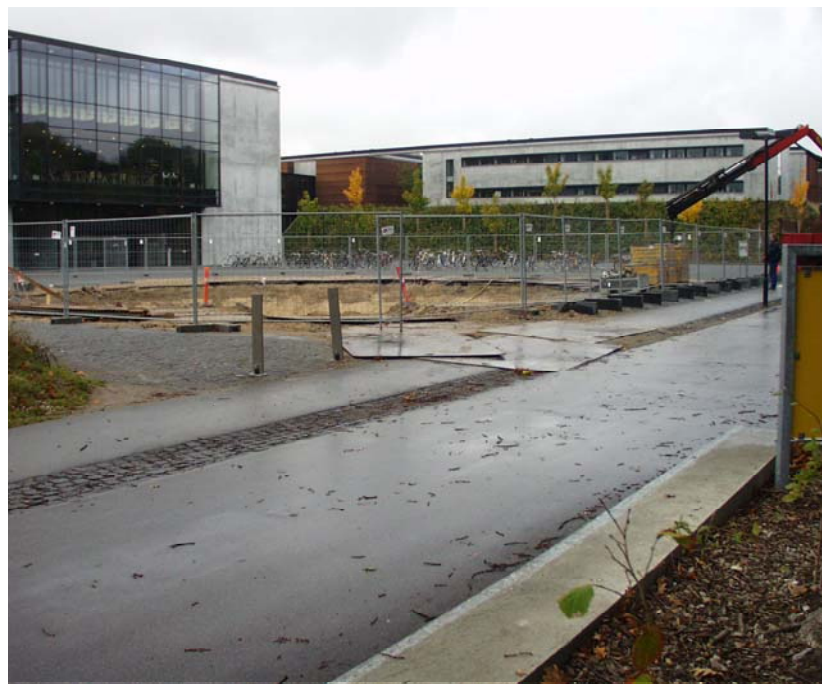
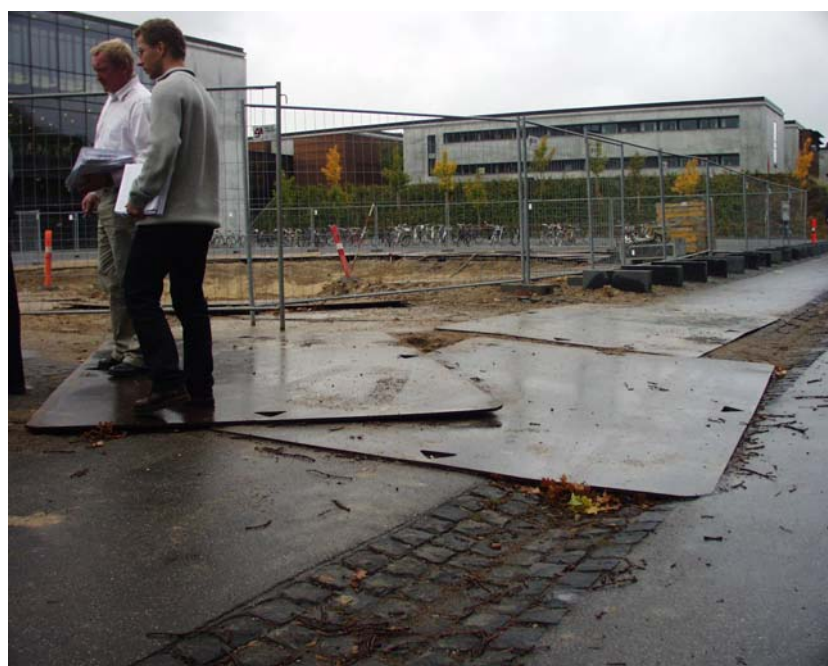
eller asfalterede) som er egnede til kørsel med kørestol. På tidspunktet for inspektionen var pladsen foran hovedindgangen præget af en afskærmet udgravning til brug for en kunstnerisk udsmykning. Udgravningen har nødvendiggjort placeringen af tre stålplader hen over stien. Pladerne rager nogle centimeter op over stien.

Placeringen af de store stålplader er naturligvis ikke hensigtsmæssig ud fra et tilgængelighedssynspunkt. Stålpladerne er midlertidigt placeret og fjernes når arbejdet med udsmykningen er færdiggjort. Jeg foretager på denne baggrund ikke yderligere vedrørende spørgsmålet.

Illustration 1 **Udgravning ved hovedindgangen**

Illustration 2 **Udgravning ved hovedindgangen**

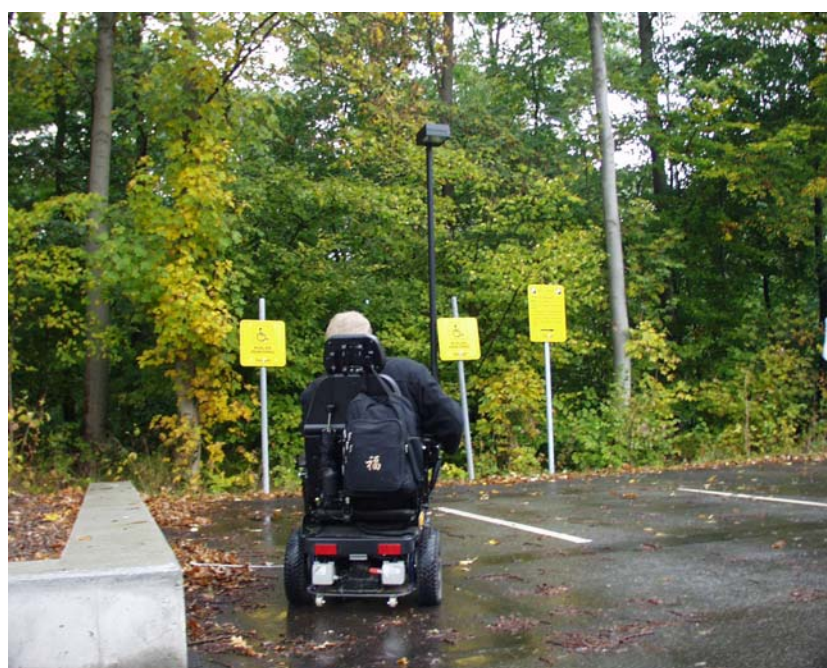
Illustration 3

De to handicapparkeringspladser foran hovedindgangen som blev besigtiget, var markeret med gule skilte med sort tekst og handicapsymbol. Pladserne var ca. 2,5 meter brede.

pkt. 4.1, at handicapparkeringspladser måler mindst 3,5 meter i bredden (og 5 meter i længden). Den normale bredde på en parkeringsplads er 2,5 meter. Gangsti og lignende kan efter centerets anbefalinger indgå som det ekstra areal, hvis dette er plant og i samme niveau som parkeringsarealet. Til kassevogne anbefales 4,5 meter i bredden (og 8 meter i længden).

Handicapparkeringspladser

Allerede under inspektionen tilkendegav universitetsledelsen at universitetet vil sørge for at handicapparkeringspladserne udvides således at de bliver mindst 3,5 meter brede, ved at inddrage en yderligere parkeringsplads. Jeg foretager på denne baggrund ikke yderligere vedrørende dette spørgsmål. Jeg henstiller dog til universitetet at samtlige handicapparkeringspladser på universitetet gennemgås med henblik på at sikre den nødvendige bredde. Jeg beder universitetet om underretning om hvad min henstilling giver anledning til.

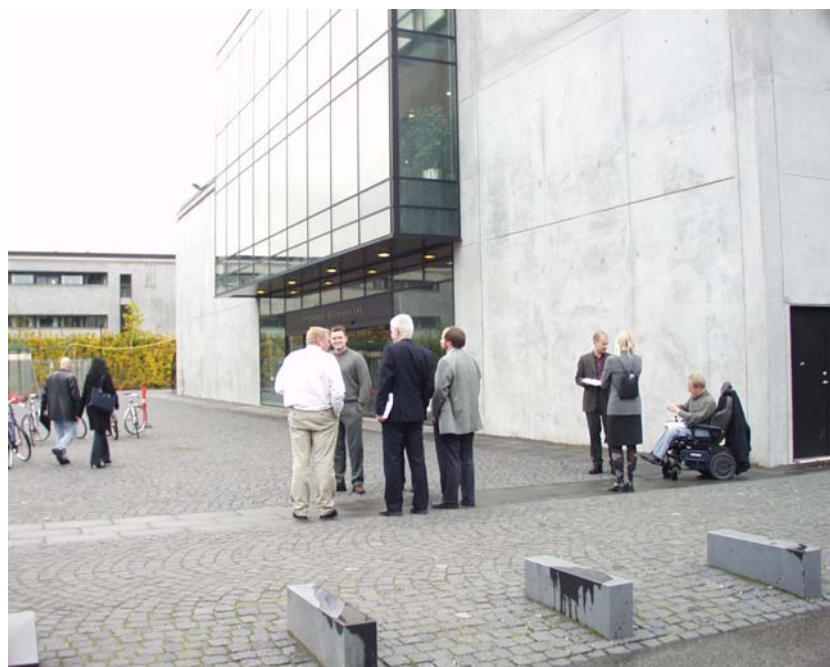
De under punkt 4.1. nævnte stier foran hovedindgangen er ikke forsynet med taktile ledelinjer, tilstrækkelig mærkbart belægningsskift eller anden form for markering af sving for svagsynede/blinde. Stiføringen kan uden markering lede svagsynede/blinde ud på en vej/cykelsti eller ind i en ståltrappe på siden af huset.

Illustration 4 Hovedindgang

Jeg henstiller til universitetet at undersøge mulighederne for at forsyne stierne med markeringer for svagsynede/blinde.

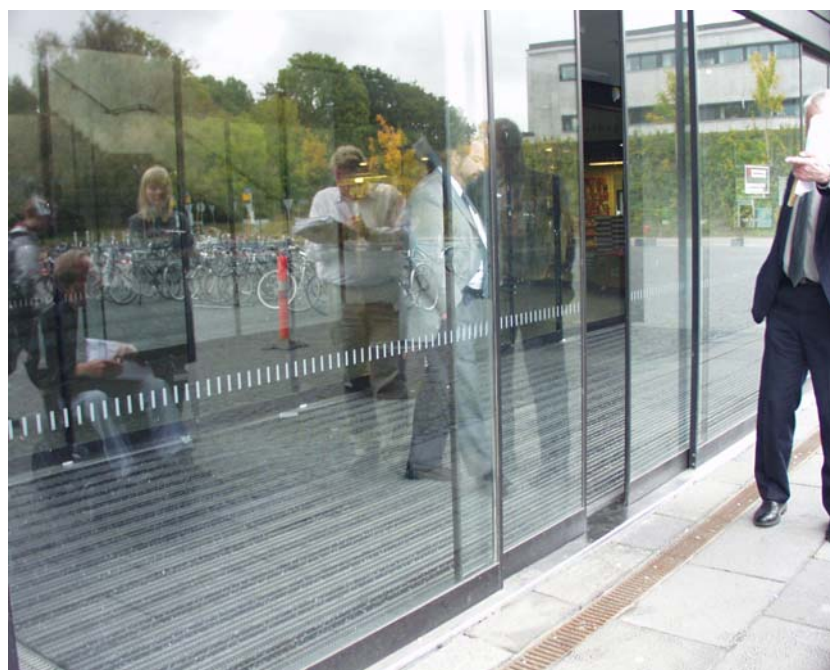
Selve hovedindgangen til universitetet er en niveaufri adgang gennem brede dobbelte glasdøre. Der er automatisk døråbner på dørene, som er skydedøre. Dørbredden er fuldt tilstrækkelig til passage af kørestole. Glaspartiet er i hele sin udstrækning markeret med små lodrette hvide streger med få centimeters mellemrum; når dørene skyder til side opstår således en åbning uden lodrette streger som svagsynede kan orientere sig mod.

Glaspartiet med de dobbelte glasskydedøres mange spejlinger og refleksioner af lys mv. giver et meget forvirrende synsindtryk som kan være vanskeligt at orientere sig efter for svagsynede. De små lodrette streger afhjælper kun til dels dette problem. Jeg henstiller til universitetet at overveje løsningsmuligheder som kan forbedre orienteringsmulighederne ved dørene for svagsynede. Jeg beder om underretning om hvad min henstilling giver anledning til.

Illustration 5 Glasparti, hovedindgang

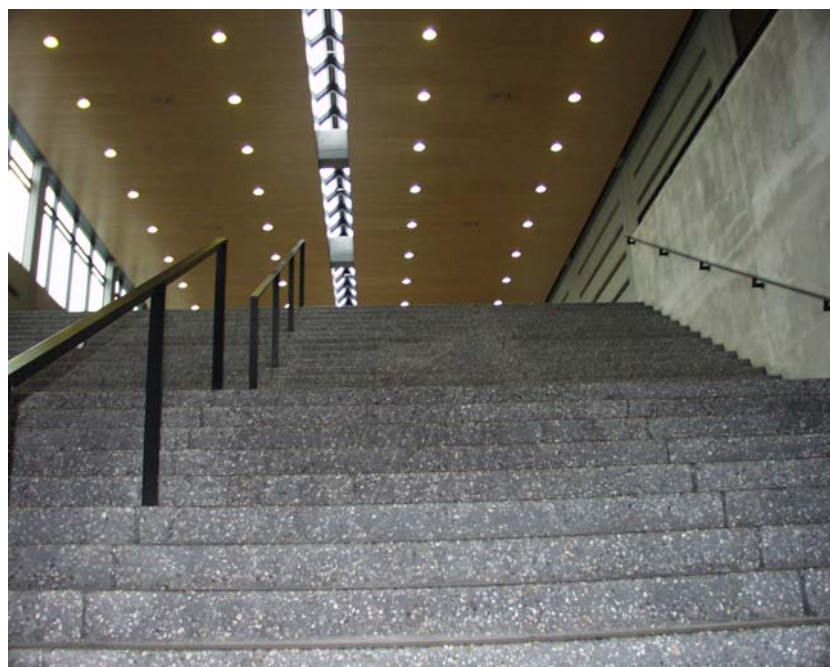
Få meter inden for hovedindgangen fører en bred stentrappe op til forhallen (Campustorv). Trappen er stejl og har 32 trin med en hvilerrepos midt på trappen. Der er håndlister i hver side og midt på trappen. De enkelte trin på trappen, som er udformet i marmorsplit, er ikke markeret med kontrastfarve.

Dansk Center for Tilgængelighed anbefaler at trinforkanter på trapper markeres på hvert trin med kontrastfarve på en sådan måde at det kan ses både når man går op, og når man går ned.

Illustration 6 **Trappe, hovedindgang**

Jeg beder universitetet oplyse om eventuelle planer for markering af trappens trin med kontrastfarve.

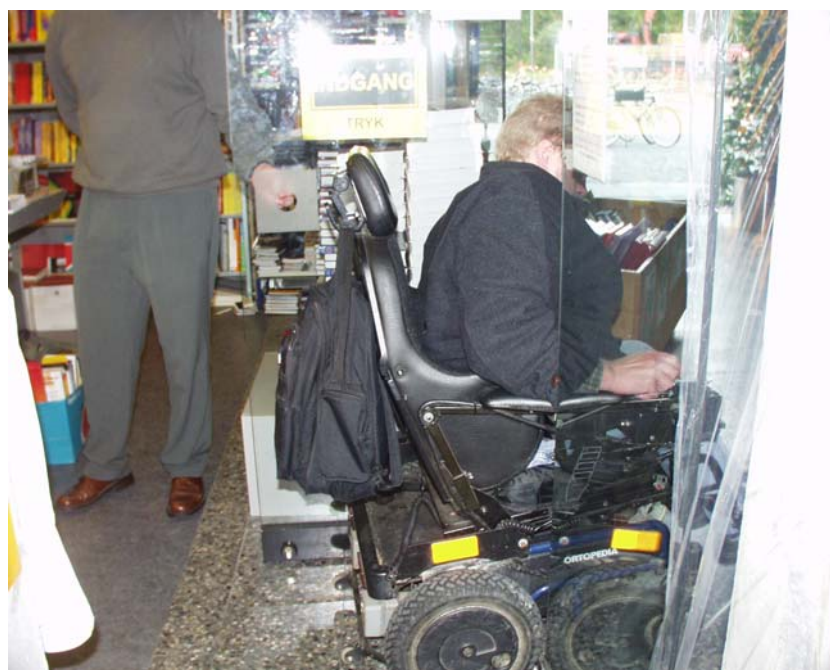
Indgangen til boghandelen fra stueplan sker gennem en glasdør. Der er et gult skilt på døren med teksten ”Indgang – tryk”. Døren åbner indad, og dørbredden er ca. 57 centimeter. Dørhåndtaget består af et hul i glasdøren som man således må gribe i når man skal ud fra boghandelen. Den nødvendige trækraft for at åbne døren blev – med en almindelig fiskevægt – målt til ca. 5,5 kg. Den tilstedeværende kørestolsbruger kunne kun med en del besvær komme ind i og ud af studenterboghandelen ved egen hjælp.

Dansk Center for Tilgængelighed anbefaler i overensstemmelse med DS 3028:2001, pkt. 4.4.12, at den frie åbning i døre er mindst 77 centimeter, samt at dørgreb er lette at betjene og lokalisere og gode at gribe om. Centret anbefaler desuden at døre er lette at åbne: Alle typer manuelt betjente døre – herunder med dørpumpe – skal kunne åbnes ved at bruge en trækraft på højst 25 N, som svarer til 2,5 kilo.

Illustration 7 **Indgang, boghandel**

Jeg henstiller til universitetet at undersøge mulighederne for at etablere en bredere døråbning som ikke udgør en hindring for kørestolsbrugere. Jeg henstiller desuden til universitetet at etablere et dørgreb som lever op til anbefalingerne, samt at gøre døren lettere at åbne således at også handicappede med begrænsede finger- og armkræfter kan betjene døren. Jeg beder om underretning om hvad mine henstillinger giver anledning til.

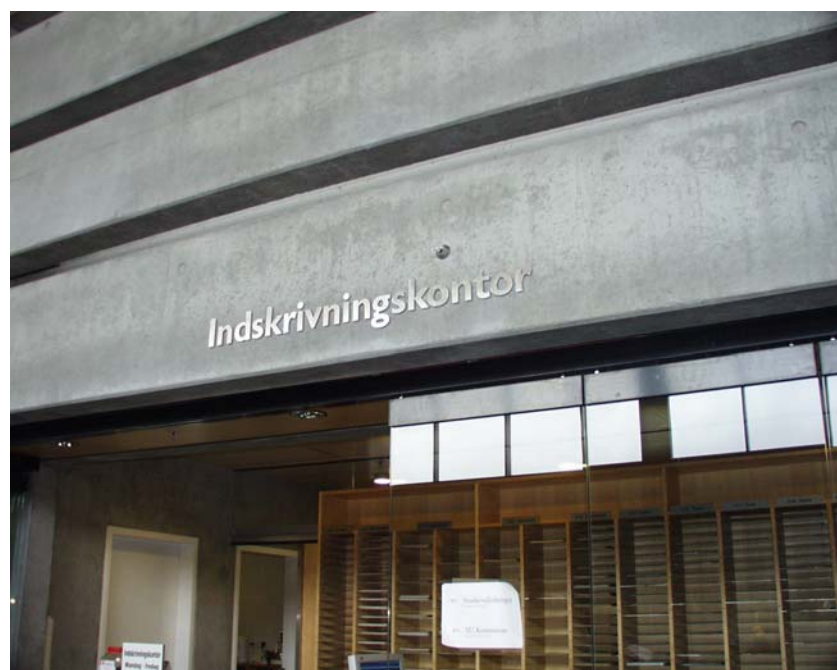
Skiltene over de enkelte skranke er udført i børstet stål som er opsat direkte på de grå betonvægge.

Illustration 8 Skiltning, Campustorv

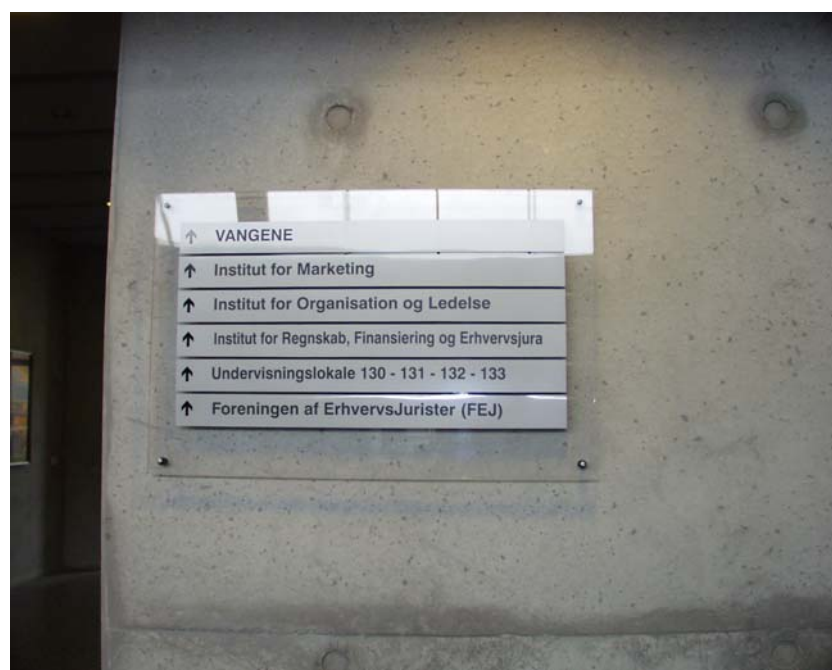
Skiltningen på torvet som viser vej til universitets forskellige lokaliteter, er opsat på grå betonvægge. Skiltenes baggrund er grå, og retningsangivelsen er anført med gråsorte bogstaver og sorte pile.

Skilte og tavler bør af hensyn til svagsynede være udført med en grundfarve som står i kontrast til væggen eller baggrunden. Samtidig bør farverne på bogstaverne stå i kontrast til grundfarven på tavlen. Skiltene som viser vej til universitetets lokaliteter, er vanskelige at se på længere afstand, og læsbarheden er meget afhængig af afstand og lysvinkel. Det samme gælder i udpræget grad skiltene over skrankekerne. Svagsynede vil have særlig svært ved at få øje på skiltningen og læse den på afstand. Navnlig henset til hallens størrelse er dette uhensigtsmæssigt. Jeg beder universitetet oplyse om eventuelle planer for en forbedring af skiltningen på Campustorv af hensyn til svagsynede.

Illustration 9 Skiltning, Campustorv

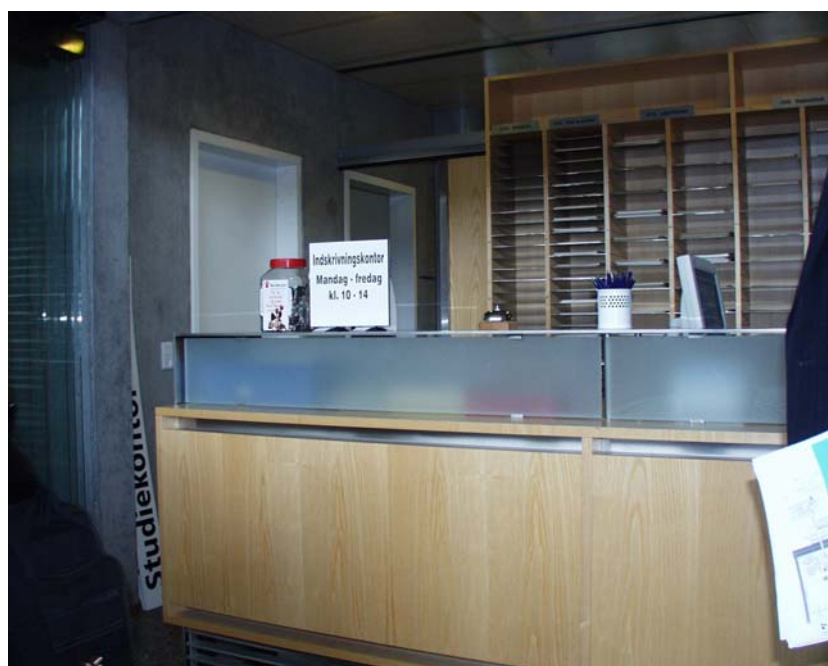
Skranken ved Cafe Campus er samme konstruktion som skranken ved indskrivningskontoret.

Højden på den nederste del af skranken muliggør for så vidt anvendelse af skranken for kørestolsbrugere og lave personer. Uanset at blanketudfyldning mv. som anført kan foregå ved borde i nærheden, ville det dog være ønskeligt at blandt andre kørestolsbrugere har samme mulighed for at benytte skranken som andre besøgende; dette lader sig imidlertid ikke gøre på grund af konstruktionen af den øvre skranke – som jeg forstod ikke tjener noget praktisk formål. Jeg beder universitetet oplyse om universitetet har gjort overvejelser om afhjælpning af dette problem. En mulighed kunne f.eks. være at fjerne de tonede glasruder.

Illustration 10 Skranke, indskrivningskontor

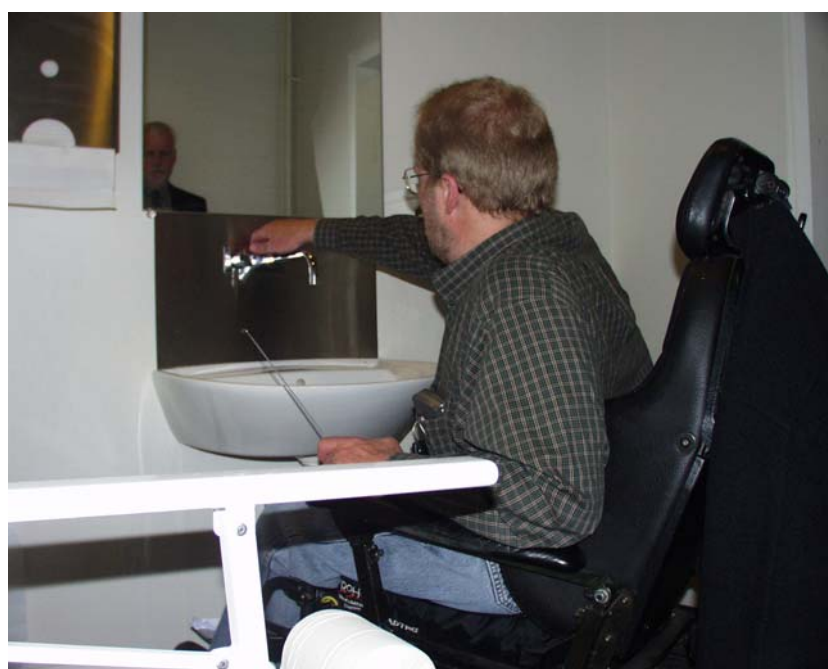
Håndvasken i toilettet er udstyret med en vandhane som er nem at betjene også i almindelighed for personer med nedsat muskelkraft i arme og hænder. Bag vandhanen er en stålplade og over stålpladen et spejl der således er meget højt placeret.

Ifølge DS 3028:2001, pkt. 4.5, skal håndvasken på handicaptolilet kunne nås siddende på wc'et og servietautomat anbringes inden for rækkevidde af såvel stående som siddende der befinder sig foran håndvasken eller sidder på wc'et. Ifølge DS 3028:2001, pkt. 4.5, skal spejl desuden kunne benyttes af såvel stående som siddende, dvs. række fra 0,9 til 1,9 meter over gulv. Dansk Center for Tilgængelighed anbefaler desuden at affaldsbeholder kan nås siddende på wc, og at sæbedispenser kan nås både fra wc'et og siddende

Det er uhensigtsmæssigt at spejlet er placeret så højt at kørestolsbrugere i almindelighed ikke vil kunne benytte det. Det er ligeledes uhensigtsmæssigt at en handicappet bruger af toilettet ikke kan vaske og tørre hænder siddende på wc 'et. Jeg henstiller at indretningen i handicaptoiletterne (her og andre steder på universitetet) ændres således at de ovennævnte retningslinjer imødekommes. Jeg beder universitetet om oplysning om hvad min henstilling giver anledning til.

Illustration 11 Handicaptoilet, konferencesektion

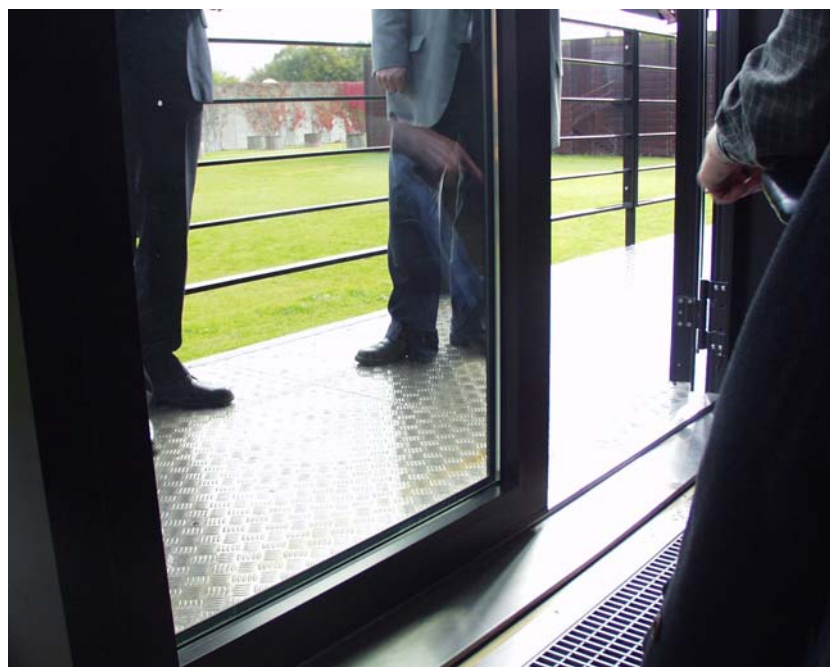
Fra konferencerummet er udgang til en stålveranda. Dørtrinnet er ca. 5,5 centimeter højt, og det voldte den tilstedeværende kørestolsbruger en del besvær at komme ind og ud af døren på egen hånd. Navnlig indgangen udefra volder problemer på grund af det korte tilløbsstykke.

Ifølge DS 3028:2001, pkt. 4.4.12, må dørtrin maksimalt være 25 millimeter høje. Dansk Center for Tilgængelighed anbefaler helst kun 15-20 millimeter, og at dørtrin udføres med affasede kanter. Centeret anbefaler desuden at dørtrin (bundstykker) udføres forsænkede med ”fjedrende” dørtrin der trykkes ned af kørestolens vægt.

Den begrænsede eller manglende tilgængelighed til og fra verandaen som dørtrinnet indebærer, bør løses. Universitetet udtrykte under inspektionen enighed med mig heri. En løsning kunne eventuelt være

Illustration 12 Veranda, lokale 98

at montere en mindre rampe på dørtrinnet. Jeg beder universitetet om oplysning om hvorledes problemet løses.

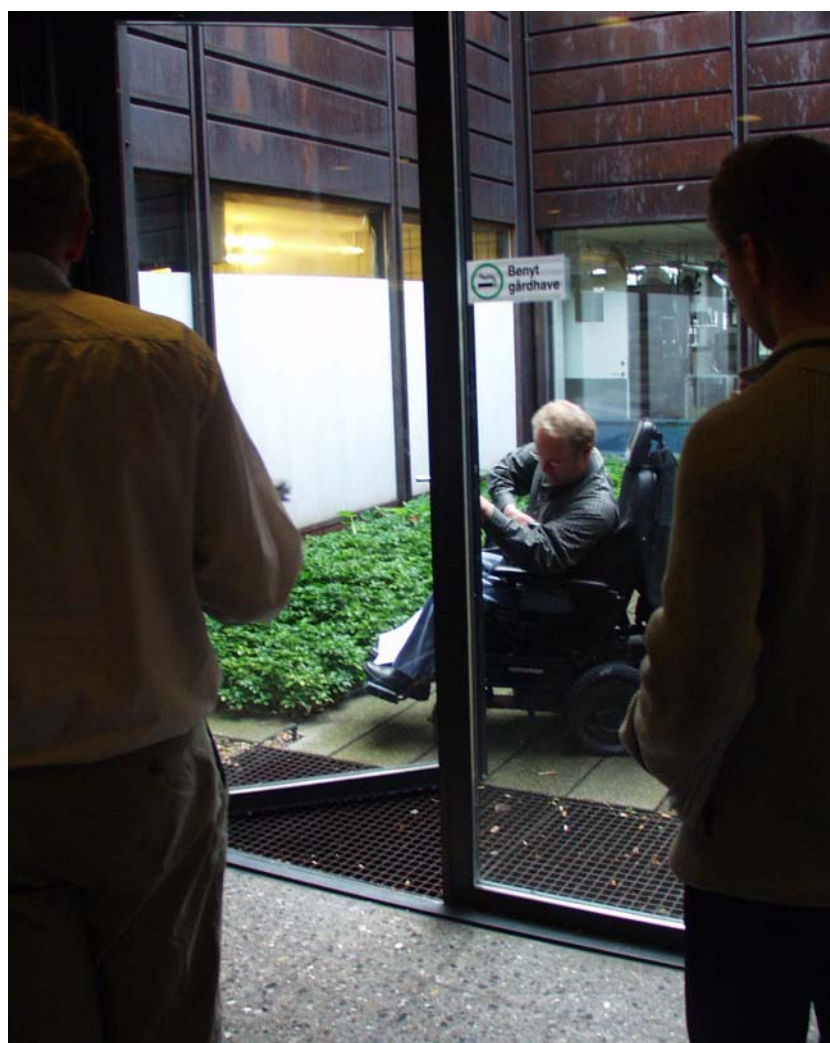
Gårdhaven giver mig ikke anledning til bemærkninger.

Illustration 13 **Gårdhave ved Kantine V**

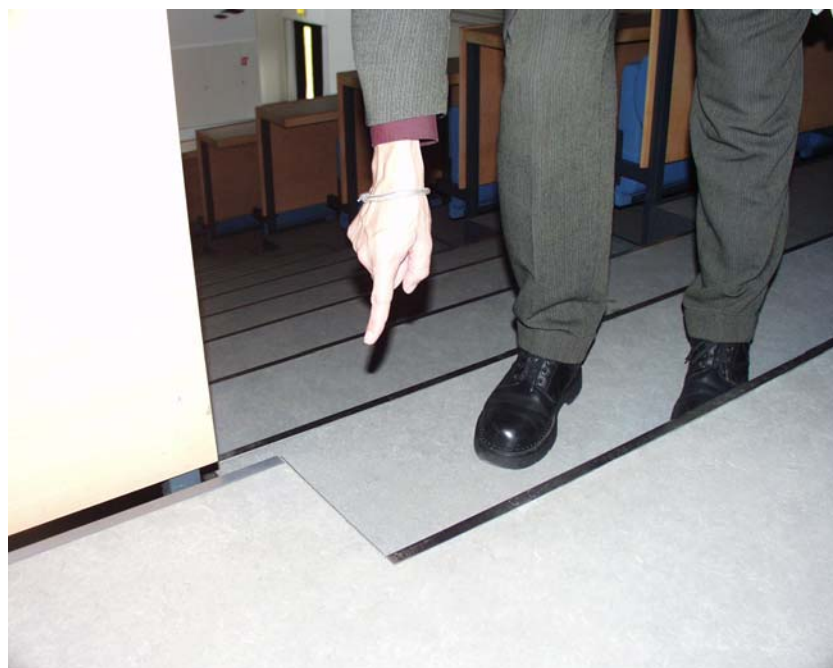
Illustration 18 Afmærkning af trin, auditorium U45
