Endelig rapport – Tilgængelighedsinspektion af Rigshospitalet den 22. maj 2013

Den 22. maj 2013 foretog Folketingets Ombudsmand en tilgængelighedsinspektion af Rigshospitalet.

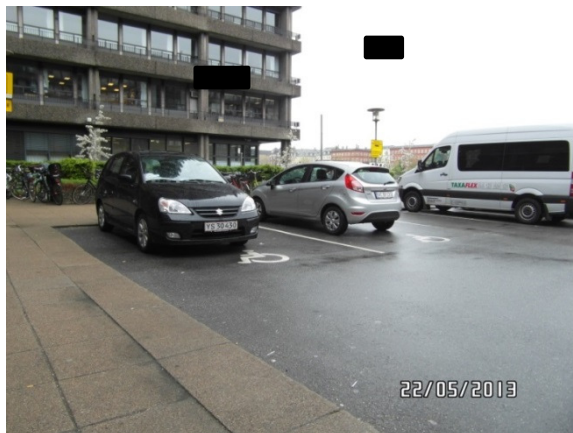
Fig. 1 –
parkering
indgangen.

Under inspektionen blev to handicapparkeringspladser, der er placeret umiddelbart ved hospitalets hovedindgang, besigtiget. De to nævnte parkeringspladser var tydeligt afmærket, og der var tegnet et handicappiktogram på jorden på hver plads. Til venstre for parkeringspladserne var placeret et skilt med angivelse af, at de to pladser var reserveret til handicapparkering. Pladserne opfyldte Statens Byggeforskningsinstituts retningslinjer om mål for handicapparkeringspladser.

Pladserne var afstandsmæssigt placeret således, at de opfyldte afstandskravet for af- og påstigning (30 meter), jf. punkt 3.2.5 i Udearealer for alle. Desuden fandtes en faktisk af- og påstigningsplads lige foran indgangen.

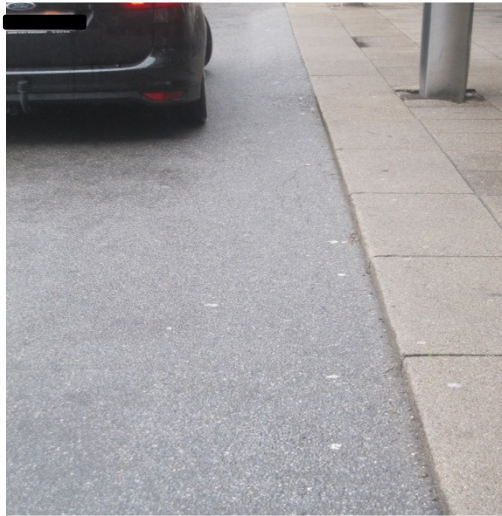
Fig. 3 – rampe til fortov ved hovedindgang.

Fra parkeringspladserne skal man passere en kantsten for at komme ind på det fortov, der fører hen til indgangen. Der var lavet en lille opkørselsrampe i asfalt foran selve hovedindgangen. Rampen var imidlertid placeret der, hvor der ligeledes var angivet standsningsplads for af- og påsætning for private, taxa'er og andre kørselsordninger.

På tidspunktet for inspektionen var opkørselsrampen blokeret af biler, hvilket betyder, at en kørestolsbruger er henvist til at køre ud blandt biler for at komme ind på fortovet, hvilket ikke er hensigtsmæssigt.

Besøgsholdet anbefalede under inspektionen, at der blev etableret en lille rampe i asfalt umiddelbart ved siden af handicapparkeringspladserne.

”Der efterspørges opfølgning på anbefalingen om, at der blev etableret en lille rampe i asfalt umiddelbart ved siden af handicapparkeringspladserne. Jeg [personalechefen; min tilføjelse] kan oplyse, at rampen i asfalt er udført.”

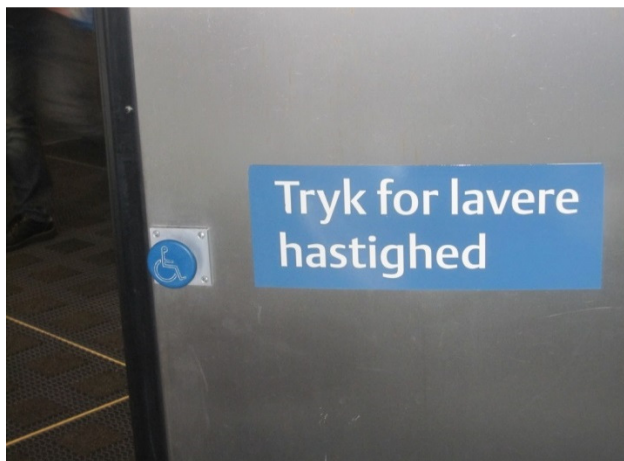
Fig. 4 – skiltning ved svingdør.

På højre side af rotunden er der placeret en stor blå knap med et handicappiktogram på. Ved siden af knappen findes et skilt med teksten: ”Tryk for lavere hastighed”.

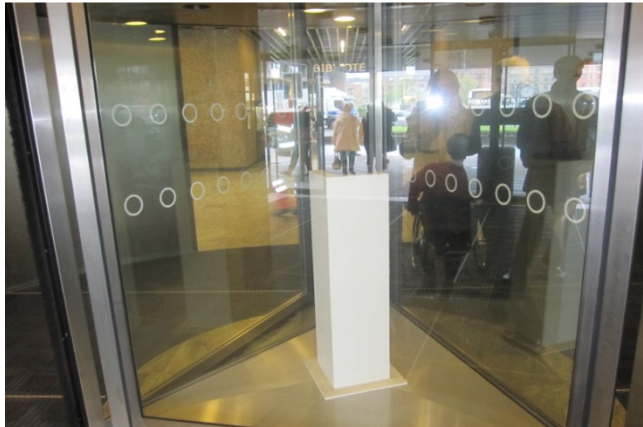
Fig. 5 – markeringer på rotunden ved hovedindgang.

Ruderne i svingdøren er markeret med hvide cirkler for at undgå, at man kommer til at gå ind i dem.

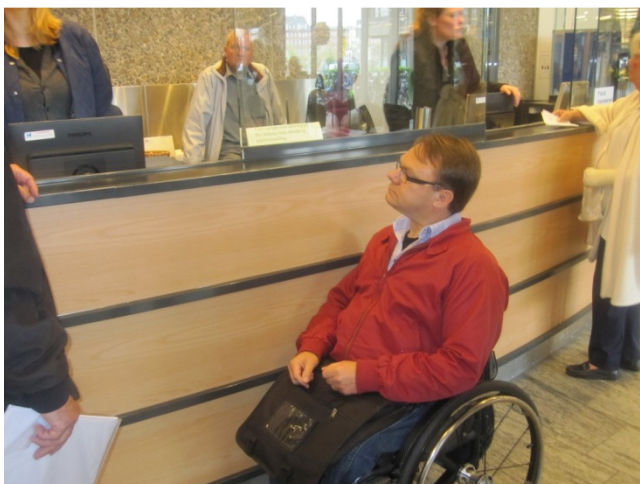
Fig. 6 – informationsskranke i forhal.

Når man træder ind i forhallen, er der en informationsskranke. Højden på skranken er 1 meter og 20 centimeter. Medarbejderne i skranken, hvor man henvender sig med spørgsmål, sidder på et plateau, så de, når de sidder ned, er i øjenhøjde med en oprejst person.

I den foreløbige rapport anførte jeg, at højden på skranken ikke umiddelbar var hensigtsmæssig for kørestolsbrugere eller andre med lav højde. Jeg op-

fordrede Rigshospitalet til ved en eventuel ombygning at overveje muligheden for at sænke (dele af) skranken i niveau.

”Vedrørende højden på skranken i Informationen i forhallen har Rigshospitalet noteret sig, at der ved en fremtidig ombygning/udskiftning vil blive taget hensyn til kørestolsbrugere.”

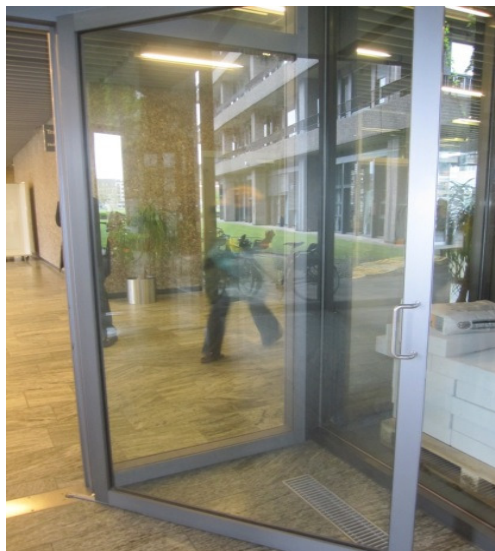
Fig. 7 – glaspartier i forhal.

Den store forhal er opdelt af glaspartier. Glaspartierne fungerer som skillevægge, og der er en glasdør, der kan lukkes, i forlængelse heraf.

Under inspektionen anbefalede besøgsholdet, at der blev opsat markeringer på glaspartierne under henvisning til, at svagtseende kan overse disse glaspartier. Jeg bad i den foreløbige rapport om oplysning om, hvad der var sket i den anledning.

”Besøgsholdet anbefalede, at glaspartierne i forhallen blev markeret af hensyn til svagtseende. Anbefalingen er fulgt, og glaspartierne er nu markeret med hvide cirkler.”

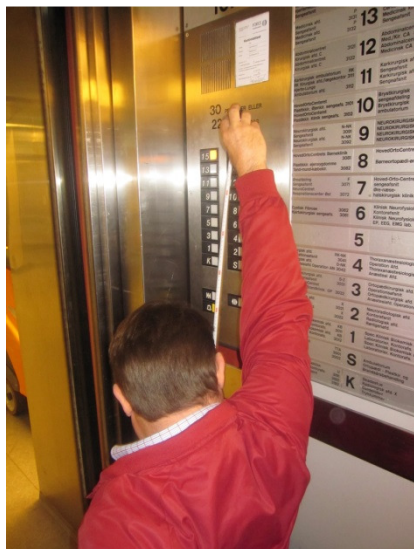
Fig. 8 – betjeningsknapper i elevator.

Selve elevatorerne har, når man kommer ind, betjeningsknapper. Den øverste knap (hvis man skal op på den øverste etage) er placeret i en højde af 1 me-

ter og 40 centimeter fra gulvet. Knapperne er ikke taktile, og der er ikke en stemme, der fortæller, hvilken etage man er kommet til.

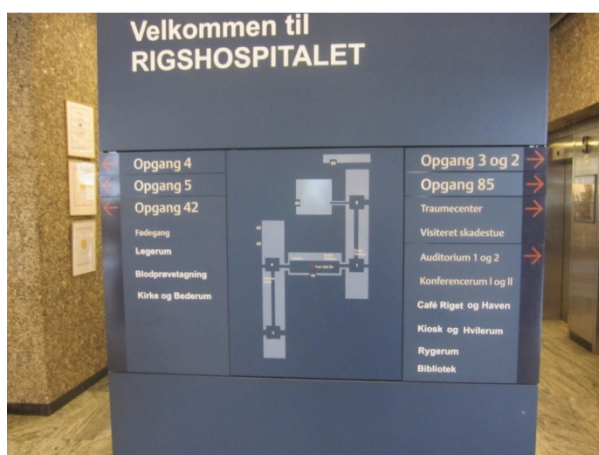
Fig. 9 – oversigtskort i forhal.

De enkelte toiletter er afmærket med et handicappiktogram på døren. Det er ikke muligt på oversigtskortet, der er placeret i forhallen ved hovedindgangen, at orientere sig om, hvor handicaptolletterne er placeret. Hvis borgere ikke er bekendt med, hvor handicaptolletterne er placeret, er det nødvendigt at spørge personalet i Informationen.

I den foreløbige rapport bad jeg Rigshospitalet om at opsætte skilte på relevante steder med angivelse af, hvor handicaptolletterne findes. Jeg bemærkede hertil, at der på oversigtskortet allerede var angivet andre relevante steder (rygerum, traumecenter, kantine etc.) på hospitalet, og en tilføjelse af handicaptolletter på dette oversigtskort ville være en forbedring for mennesker med handicap.

”Med hensyn til handicaptolletterne i stueetagen er der bedt om, at der opsættes skilte på relevante steder med angivelse af, hvor toiletterne findes, gerne som tilføjelse på oversigtskorte. Dette er sket.”

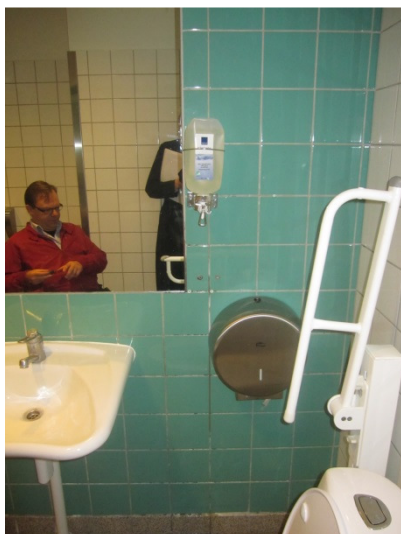
Fig. 11 - sæbedispenser på handicptoilet.

Selve handicaptoliet levede pladsmæssigt op til SBI's vejledning herom. Sæbedispenseren var dog placeret så højt, at en kørestolsbruger ikke kan nå den.

I den foreløbige rapport henstillede jeg til, at sæbedispenseren blev flyttet, således at den er tilgængelig for en kørestolsbruger.

”Folketingets Ombudsmand henstiller til, at sæbedispenseren på handicptoilet ved kiosken i forhallen flyttes, således at den bliver tilgængelig for en kørestolsbruger. Jeg [personalechefen; min tilføjelse] kan oplyse, at sæbedispenseren er flyttet ned.”

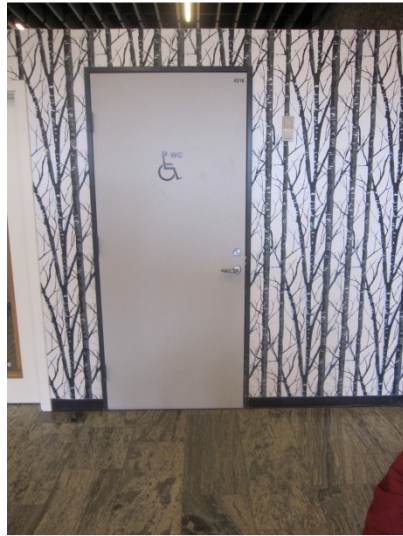
Fig. 12 - Handicaptoliet i forhallen.

Til højre for Informationen findes et andet af hospitalets handicptoiletter. Døren til toilettet er markeret med et handicapsymbol.

På tidspunktet for inspektionen var det ikke muligt for besøgsholdet at besøge toilettet, da dette var konstant optaget.

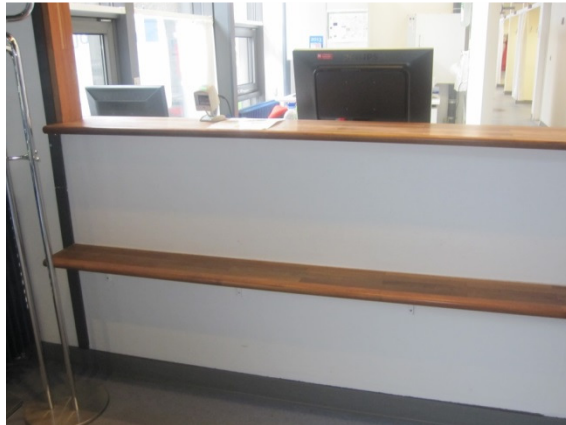
Fig. 13 – skranke i ambulatoriet for blodprøvetagning

Fra gangen er der niveaufri adgang til selve ambulatoriet. Ved indgangen til ambulatoriet er der en stander, hvor man skal trække et nummer ved ankomst. Derefter bliver man kaldt hen til en skranke, der er 1 meter og 17 centimeter høj, hvor man skal scanne sit sygesikringsbevis. Scanneren vender således, at det er muligt at scanne sit sygesikringskort, når man sidder i kørestol.

Ved skranken bliver man registreret og derefter bedt om at vente, indtil man bliver kaldt ind i de enkelte undersøgelsesrum, hvor selve blodprøvetagningen foregår.

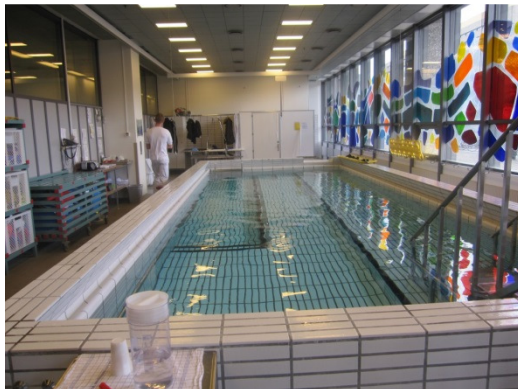
Genoptræningen har, foruden diverse træningsmaskiner, en svømmehal, der bruges til genoptræning. I rummet, hvor bassinet er, findes også en brusekabine. Kabinen er ikke beregnet til personer med handicap. Derudover er der et rum med omklædningsfaciliteter, hvor der også er to bruserum. Disse to brusekabiner har forhæng og en høj kant. De er således ikke egnede til kørestolsbrugere. Endelig er der en brusekabine, der kan benyttes af kørestolsbrugere. Der er opstillet en stol af plastik i kabinen, således at det er muligt at sidde ned og bade.

Fig. 14 – Svømmehal klinik for ergo- og fysioterapi.

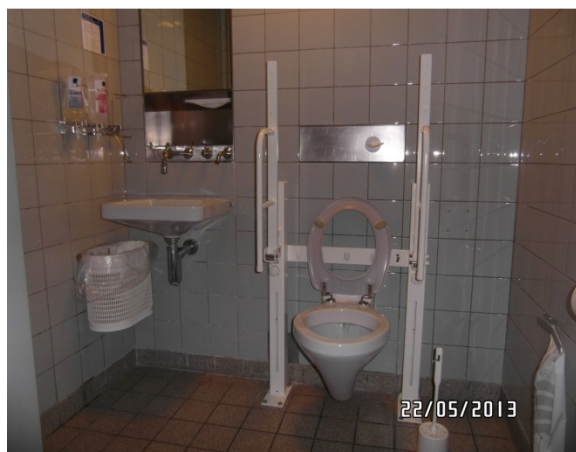
Fig. 16 – toilet til brug for personer med handicap.

På toilettet var der ikke plads ved siden af toilettet til at stille en kørestol, således at selvhjulpne kørestolsbrugere kan løfte sig fra kørestolen til toilettet.

Toiletpapirsholderen var desuden placeret således, at man siddende på toilettet skulle bøje sig væsentligt forover og dermed risikere at falde for at kunne nå toiletpapiret. På begge sider af toilettet var der et armlæn, der kan løftes op og ned. Håndsæbe og håndsprit var opsat forholdsvis højt på væggen. Det var dog muligt at nå for en kørestolsbruger. Døren til toilettet er svær at lukke indefra, når man er kørestolsbruger, idet der ikke er et tilbagetrækningshåndtag.

Jeg bad desuden Rigshospitalet i forbindelse med eventuel renovering af toilet- og badefaciliteter at sikre en bedre tilgængelighed.

”Med hensyn til det handicapvenlige toilet i forbindelse med Klinik for Ergo- og fysioterapi i stueetagen (afsnit 8511), hvor der er genoptræningsfaciliteter, har vi bedt Servicecentret oplyse, hvornår handicaptollet er etableret. Herfra menes toilettet efter al sandsynlighed at være etableret i forbindelse med centralkompleksets opførelse i 1970. Jeg [personalechefen; min tilføjelse] kan oplyse, at der ved fremtidig ombygning/renovering vil blive sikret en bedre tilgængelighed.”

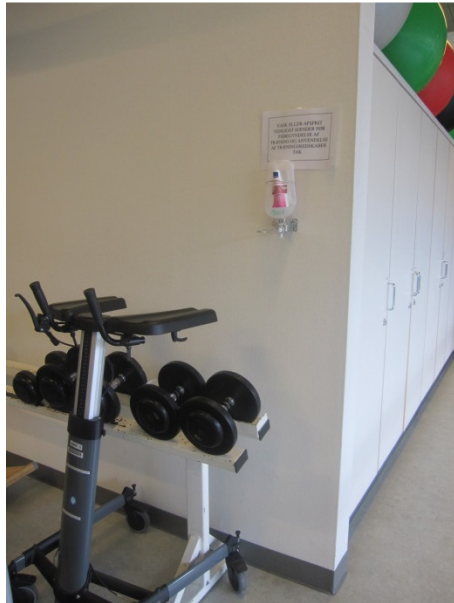
Fig. 18 – håndspritsdispenser i træningsrummet.

På området, hvor genoptræningen foregår, er der god plads. Rummet er lyst og venligt. Der er placeret håndsprit i rummet omkring 1 meter og 60 cm fra gulvet. Over håndspritten er der et skilt med teksten:

Håndspritsdispenseren er placeret så højt, at den ikke kan nås af en kørestolsbruger.

I den foreløbige rapport henstillede jeg til, at håndspritsdispenseren blev flyttet, således at den er tilgængelig for en kørestolsbruger.

”Der henstilles til, at håndspritsdispenseren på ovenstående toilet flyttes ned, så den er tilgængelig for en kørestolsbruger. Rigshospitalet agter ikke at følge denne henstilling, idet den strider mod et hensyn til børnepatienters sikkerhed. Dette hensyn går forud, idet det er muligt for den voksne kørestolsbruger at medbringe håndsprit i en taske f.eks.”

Jeg bemærker hertil, at håndspritsdispenseren, som jeg henstillede til blev flyttet, ikke er placeret på toilettet, men derimod på træningsarealerne. Da jeg imidlertid går ud fra, at samme sikkerhedsmæssige forhold også gør sig gældende ved denne placering, tager jeg det anførte til efterretning. Jeg foretager mig ikke mere i den anledning.

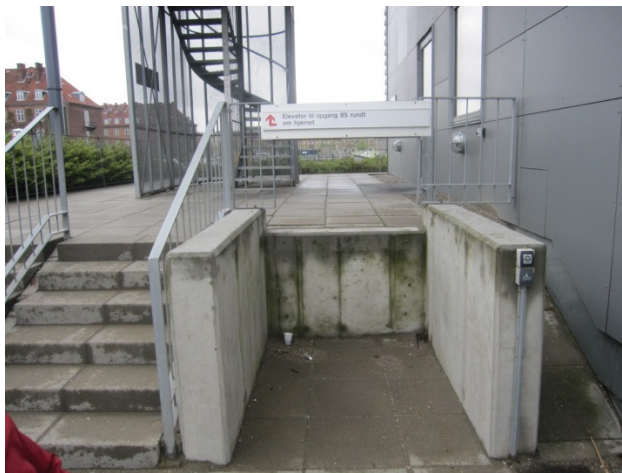
Fig. 19 – trappe til opgang 85.

På den ene side af bygningen (væk fra hovedbygningen) er der en trappe op. Ved siden af denne trappe er der oprindeligt bygget til opførelse af en lift. Liften var imidlertid ikke isat. Der var over den afsatte plads til liften et skilt med teksten:

"Elevator til opgang 85 rundt om hjørnet." Teksten er efterfulgt af en tegnet pil.

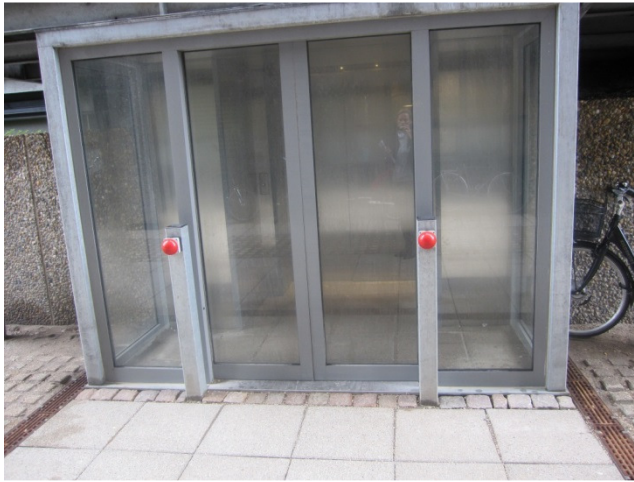
Fig. 20 – indgangsparti opgang 85.

Rundt om bygningen var der niveaufri adgang via elektroniske døre til en elevator. Ved indgangsdørene var to røde knapper, der åbner døren ved tryk. Inde i selve elevatoren var der taktile betjeningsknapper. Når elevatoren bruges, oplyser en stemme, hvilken etage elevatoren er nået til. Der var generelt god skiltning til de enkelte afdelinger i bygningen. Skiltningen var dog ikke taktil.
