FOLKETINGETS
OMBUDSMAND

Inspektion af Nationalmuseet

den 2. oktober 2009

J.nr. 2009-2979-160/PK3

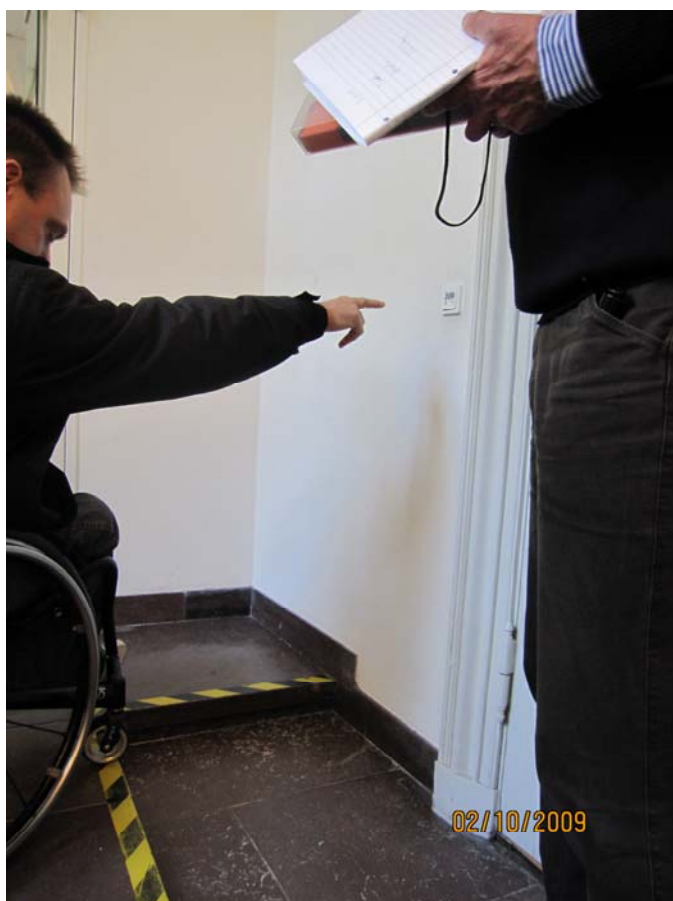
Illustration 2 – Rampen til rum 16, knap til åbning af dør

I passagen til rum 16 er der en støbt rampe foran døren. Rampen når ikke ud til væggen hvor knappen til åbning af døren er placeret. Rampen er heller ikke – i modsætning til et næsten tilsvarende sted længere inde i stueetagen – forsynet med en kant der kan forhindre at en kørestolsbruger kører ud over rampen og eventuelt vælter i sit forsøg på at åbne døren.

Jeg henstillede under inspektionen at Nationalmuseet overvejer hvordan problemet kan løses.

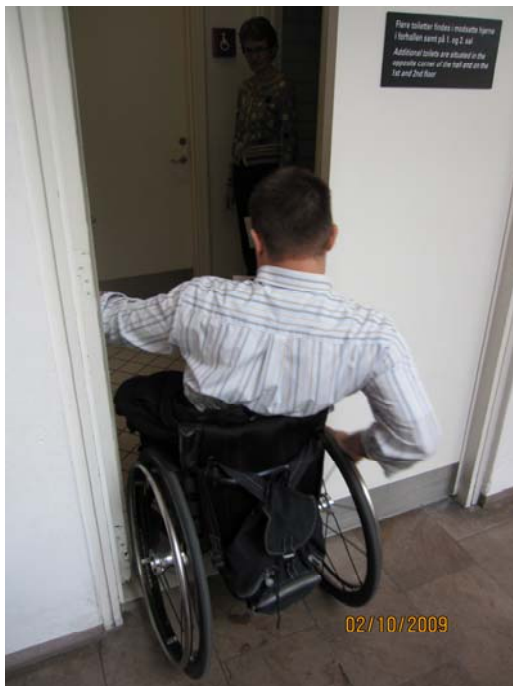
Illustration 3 – Handicaptolletet i stuen

Handicaptolletet i stuen, som Nationalmuseets repræsentanter ikke syntes kunne anses for at være et "egentlig" handicaptollet, var midlertidigt ude af drift.

Rummet måler 200 cm x 164 cm. Døråbningens bredde er kun 59 cm hvilket gør det umuligt for de fleste kørestolsbrugere at bruge toilettet.

Jeg bemærker i den forbindelse at Nationalmuseets egne kørestole måler 65 cm i bredden.

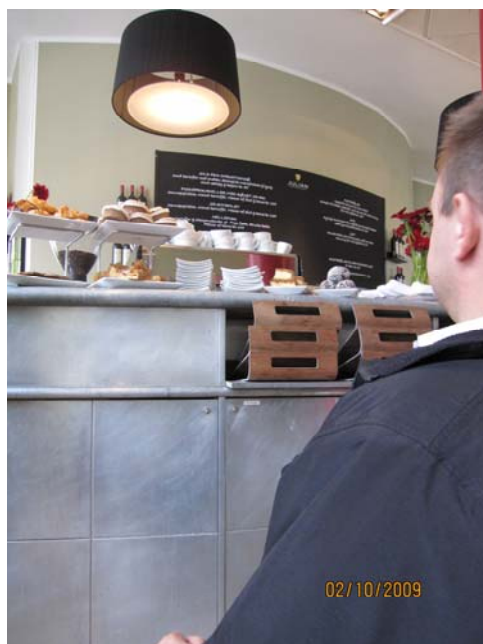
Illustration 4 – Skranken i restauranten

Restaurantens skranke er meget høj (og blev målt til 121 cm) hvilket gør det vanskeligt for en kørestolsbruger at have et overblik over hvad caféen/restauranten aktuelt byder på. En ansat i restauranten oplyste at eventuelle gæster i kørestol bliver betjent på gæstens side af skranken (eller ved bordene).

Restauranten har ingen Dankortterminal, men bruger en "fluesmækker".

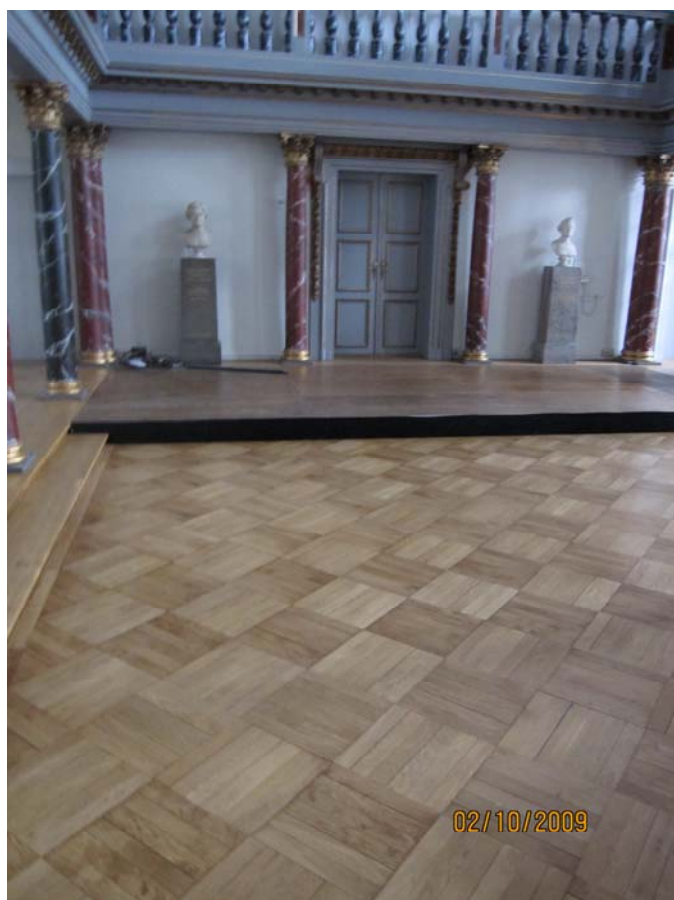
Illustration 5 - Festsal

Museets store festsal, der ligeledes er placeret på 1. sal, anvendes også til eksterne arrangementer (konferencer, foredrag mv.). Der er et teleslyngeanlæg i festsalen.

Festsalens store gulvareal ligger, som det fremgår af billedet ovenfor, to trin lavere end resten af festsalen. De to trin måler tilsammen 17 cm. Museet oplyste at der til ud-ligning af de to trin er anskaffet en løs rampe (af letmetal). Den kørestolsbruger som bistod mig under inspektionen, og som oplyste at have deltaget i flere arrangementer i festsalen, anførte at han er bekendt med rampen, og at den fungerer efter hensigten. Jeg bad på den baggrund ikke om at få rampen forevist.

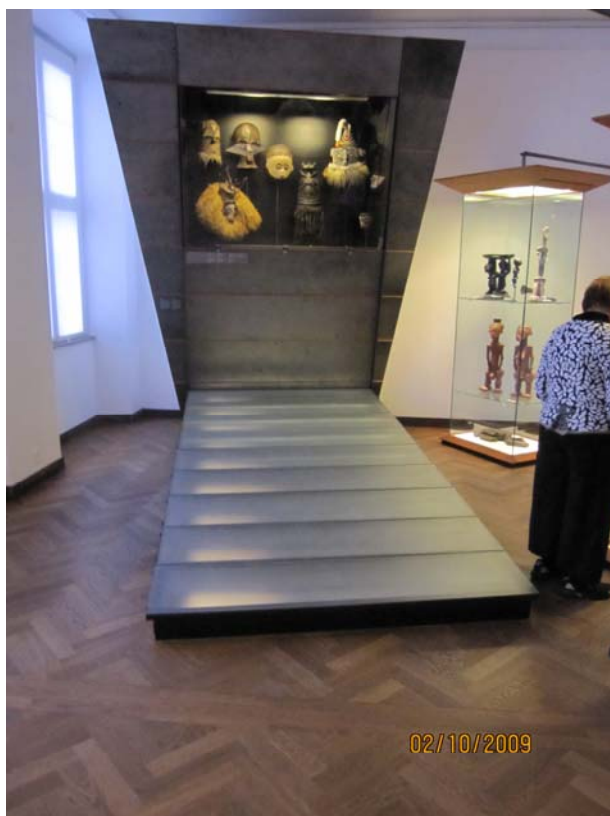
Illustration 6 – Adgang til montre i rum 155

c. En udstillingsmontre i rum 155 var placeret for enden af et skrånende hævet gulv med indbygget lys. Kanten op til gulvet målte 20 cm, og kørestolsbrugere har således ikke mulighed for at komme hen til montren.

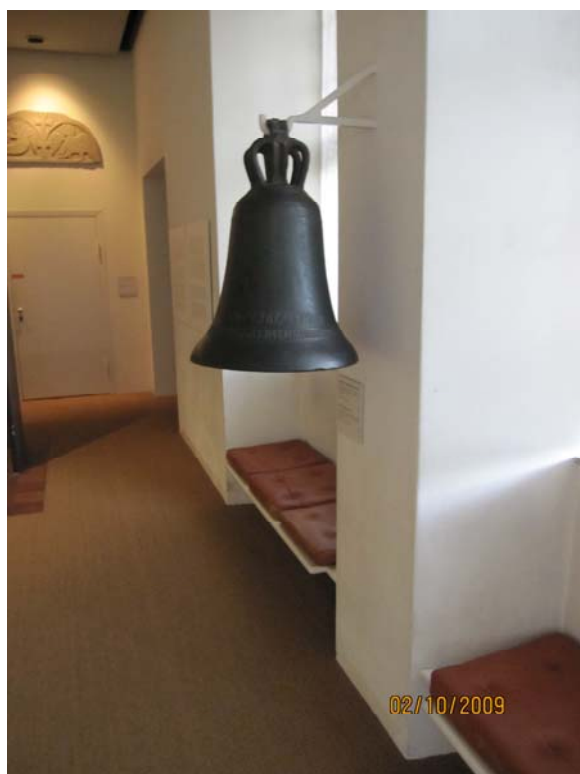
Illustration 7 – Kirkeklokke

I rum 101 er der udstillet en stor kirkeklokke fra Hæstrup Kirke i Vendsyssel (Hjørring Provsti). Klokken, der hænger i et beslag som er boltet ind i væggen relativt tæt på indgangsdøren, er placeret tæt på ganglinjen og i en højde på (min.) 135 cm.

Det er min opfattelse at placeringen af klokken – som den ovenfor nævnte konebåd, men nok i højere grad – uden markering af hensyn til svagsynede medfører en vis risiko hos disse for tand og/eller hovedskader.

Jeg beder om Nationalmuseets bemærkninger til det som jeg har anført om konebåden og klokken.
