ENDELIG

Folketingets Ombudsmand udsender hvert år en redegørelse om arbejdet på området i det seneste år. Redegørelsen er for en stor dels vedkommende bygget op på grundlag af de enkelte artikler i FN's konvention om rettigheder for personer med handicap.

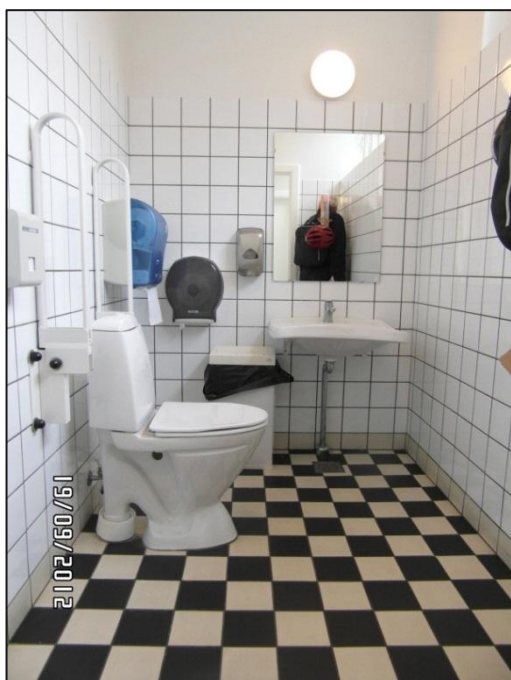
Uden for restauranten i en lille sidebygning mod syd ligger et på alle måder velfungerende, nyere handicaptoilet. Hvad de nærmere krav til handicaptolletter angår, se BR10, pkt. 3.4.1, stk. 5, og den tidligere nævnte SBI-anvisning 230, s. 96 (med illustration).

Fig. 1 – Handicappedtoiletet uden for restauranten

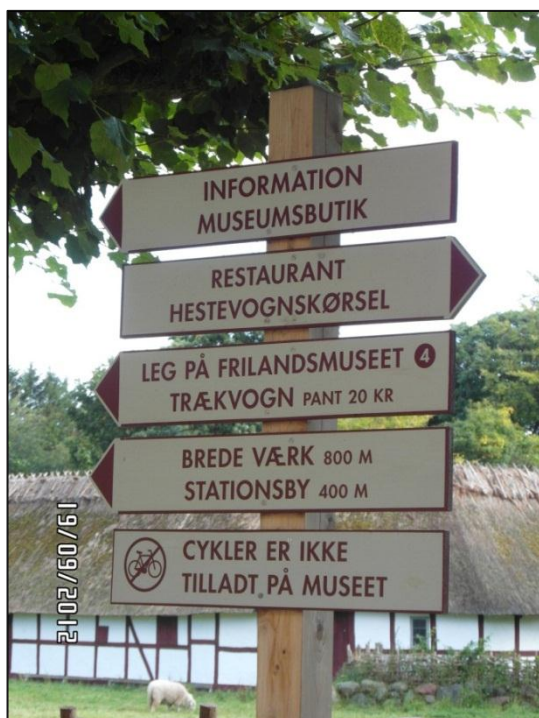
Et yderligere skilt på standen (afbildet på fotoet nedenfor), der skulle have vist vej til bagindgangen til restauranten (gennem restaurantens have og op ad en grusbelagt rampe), var tilsyneladende blevet flyttet/nedtaget kort tid før inspektionen.

Fig. 2 – Skiltestander med det "manglende" skilt, der skulle have informeret om adgangsvejen for kørestolsbrugere til restauranten og handicappedtoiletet

Ombudsmanden anbefalede under inspektionen, at Frilandsmuseet i samarbejde med restauratøren gennemgår og forbedrer skiltningen, således at eventuelle kørestolsbrugere, der har ønske om at besøge restauranten – eller behov for at benytte handicappetoiletterne i sidebygningen til restauranten – ikke er i tvivl om, hvilken vej de skal køre.

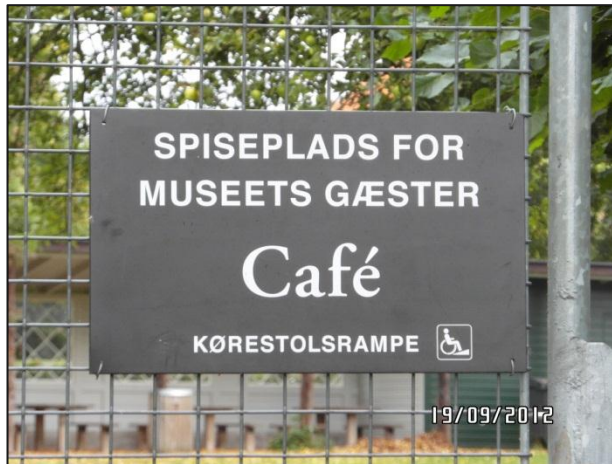
Der var således på inspektionstidspunktet først et skilt ved indgangen til haven.

Fig. 3 – Orienteringsskiltet ved indgangen til restaurantens have

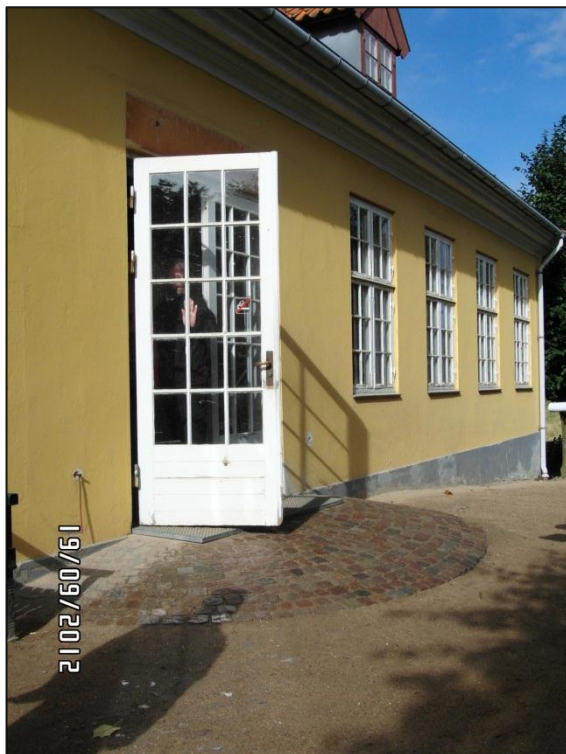
Indgangen til butikken er nu flyttet til portbygningens østlige langside.

Indgangsdøren er placeret så højt, at det har været nødvendigt at lave en halvcirkelformet "rampe" af brosten.

Fig. 4 - Indgangen til butikken

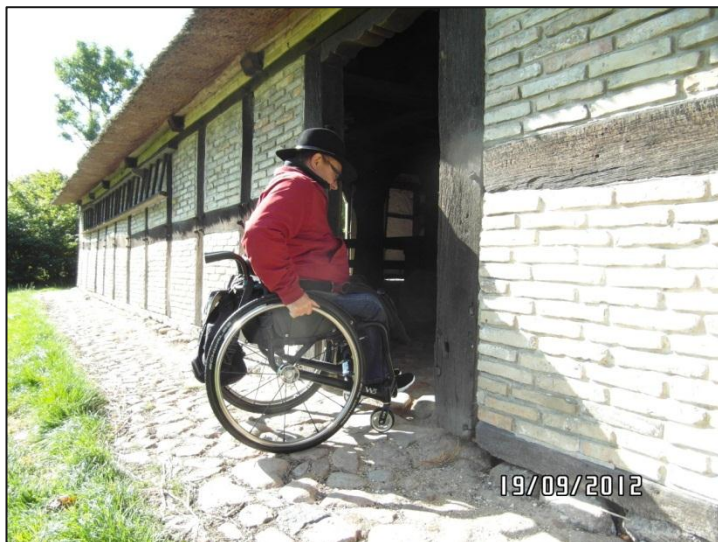
Gården, der er fra 1600-tallet, ligger lige over for den centrale spiseplads. Dørtrinnet kunne ikke forceres med en kørestol uden (en lille smule) hjælp.

Fig. 5 – Adgangen til gården fra Ostenfeld

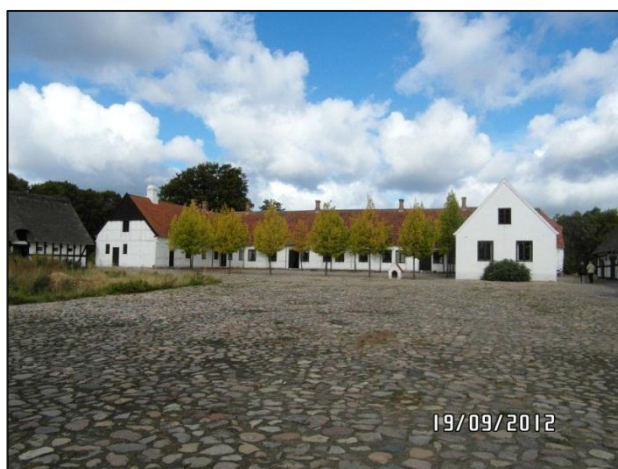
Denne gård er efter det oplyste en typisk dansk hovedgård (gårdens ældste del er fra 1400-tallet). Hovedgården har en kæmpe gårdsplads belagt med (runde) sten.

Fig. 6 – Gårdspladsen ved hovedgården fra Fjellerup

Det var på grund af den meget ujævne belægning ikke muligt for kørestolsbrugeren at køre hen over gårdspladsen ved egen hjælp.

Det var heller ikke muligt at skubbe den pågældende hen over ujævnhederne, uden at det gav smerter i ryggen. Hertil kommer, at der er risiko for, at kørestolsbrugere kan tippe forover og falde ud af kørestolen på grund af ujævnhederne, der endvidere også vil volde problemer for dårligt gående/rollatorbrugere.

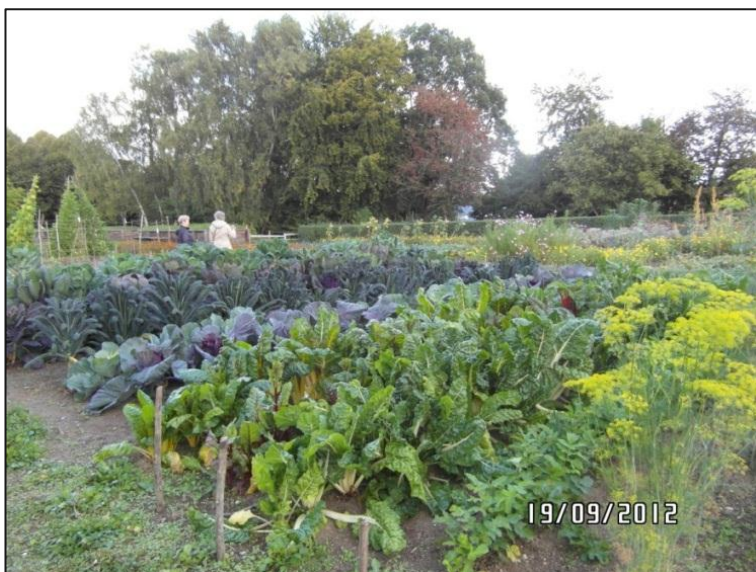
Der var (næsten) fuld adgang til haven til Fjellerup Hovedgård for kørestolsbrugere – og også til dyrene i hønsehuset.

Fig. 7 – Haven ved hovedgården fra Fjellerup

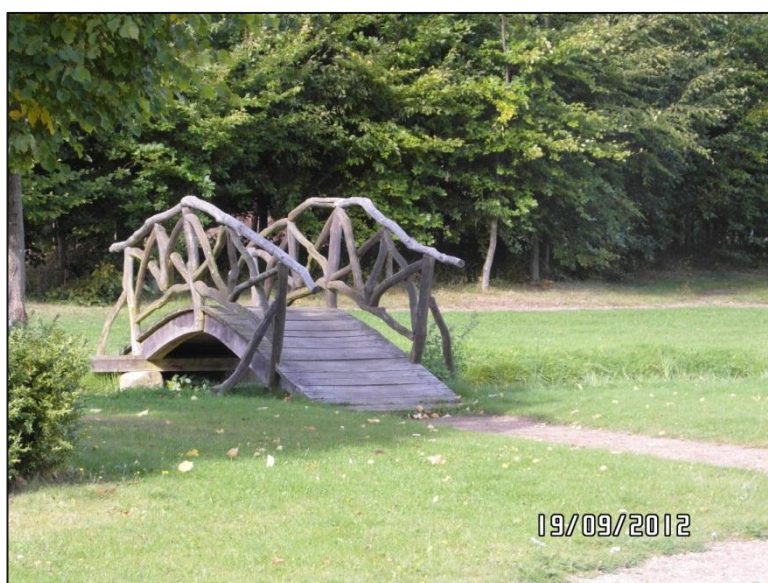
Dette lille forbehold skyldes de (buede) træbroer over vandløbene i haven.

Fig. 8 – Træbro over vandløb

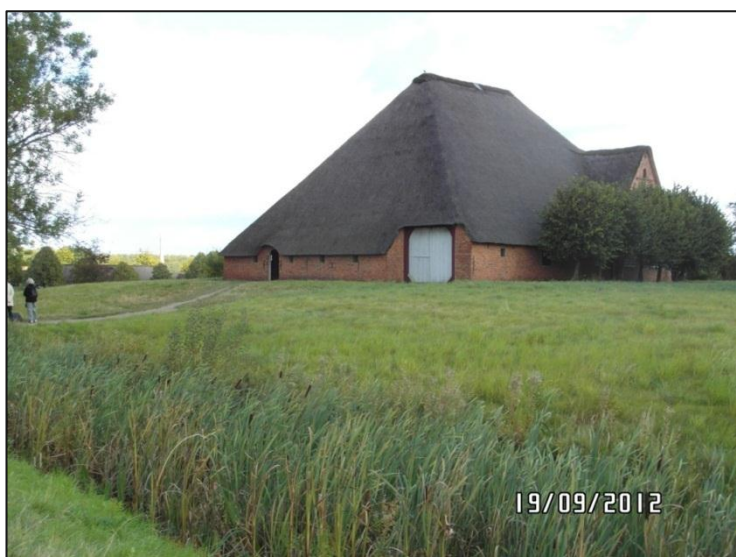
Opkørslen til gården, der ligger på et såkaldt "værft" til beskyttelse mod oversvømmning, er ikke særlig stejl. De besøgende har imidlertid gennem årene trampet en (relativt dyb) sti op til indgangen, hvilket gør adgangen sværere for kørestolsbrugere og gangbesværede.

Fig. 9 – Adgangsforhold til gården fra Ejderstedt

Stigningen og den noget ujævne adgangsvej betød tilsammen, at kørestolsbrugeren ikke kunne komme op til indgangen ved egen hjælp. Indenfor var der imidlertid heller ikke her større problemer.

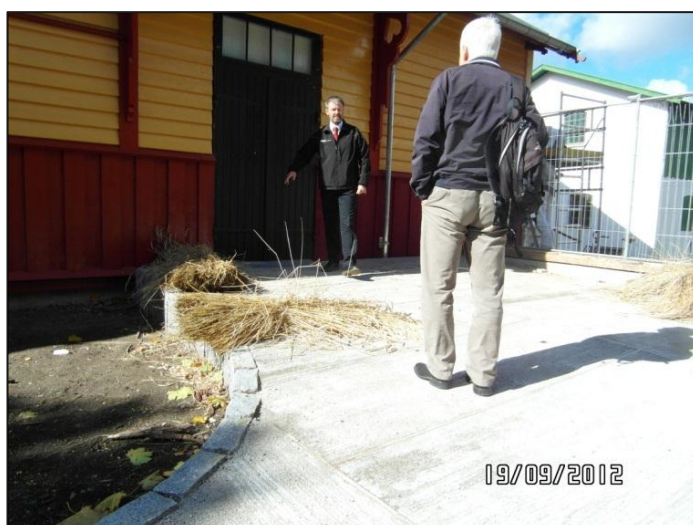
Det blev under inspektionen oplyst, at en gammel trælast fra Marstal, Ærø, er ved at blive pillet ned med henblik på at blive flyttet til Frilandsmuseets stationsby. Det fremgik endvidere, at Frilandsmuseet er i gang med at etablere en (støbt) rampe, således at kørestolsbrugere og gangbesværede mennesker kan få adgang til stationsbyens nye teatersal, en fin gammel træbygning.

Fig. 10 – Rampe til teatersalen

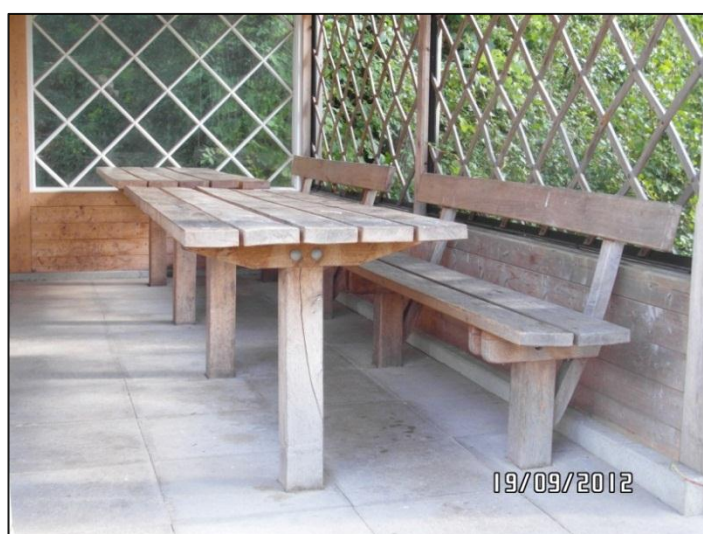
Som anført på hjemmesiden findes der på den centrale spiseplads udover et velegnet handicaptoilet også en række borde specielt egnede til kørestolsbrugere.

Fig. 11 – Borde ved spisepladsen

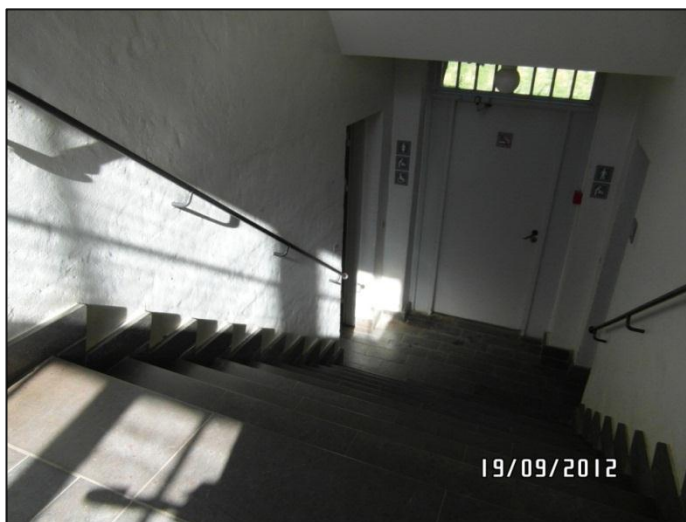
Indgangen til butikkens toilet, der ligger i kælderetagen under butikken, opnås enten ad en indre trappe eller udvendigt fra (fra bygningens nordlige side). Det er ikke ved toppen af trappen angivet ved skiltning, at der kan opnås adgang til toilettet uden at bruge den noget stejle trappe.

Fig. 12 – Den indvendige trappe ned til toiletterne

Under inspektionen var en rollatorbruger med ledsager således ved at forcere trappen for at komme ned til toilettet. Ombudsmanden anbefalede under inspektionen med henvisning til de åbenlyse risici, der er forbundet med trappen, at Frilandsmuseet opsætter et sådant skilt.

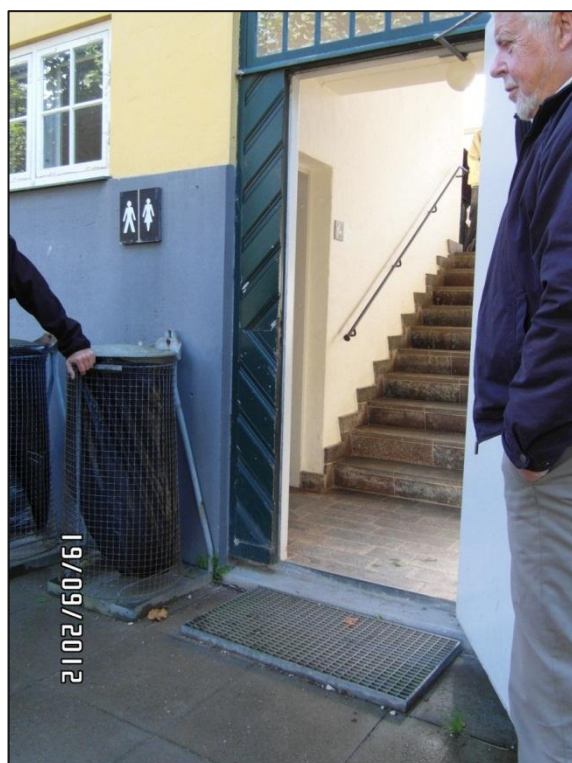
Foran indgangen til toilettet fra bygningens nordside (i kælderhøjde) var på inspektionsstedspunktet anbragt en metalrist, der målte 33 mm i højden. Herefter følger i selve døråbningen en skrå betonkant efterfulgt af et dørtrin (nedstøbt metalskinne) på ca. 48 mm i højden.

Fig. 13 – De udvendige adgangsforhold til toiletterne

Disse forhold kan gøre det vanskeligt for visse kørestols- og rollatorbrugere at komme ind på toilettet ad denne vej. Jeg henstiller til Frilandsmuseet at overveje, på hvilken måde problemet kan løses, og beder om underretning om, hvad min henstilling fører til.

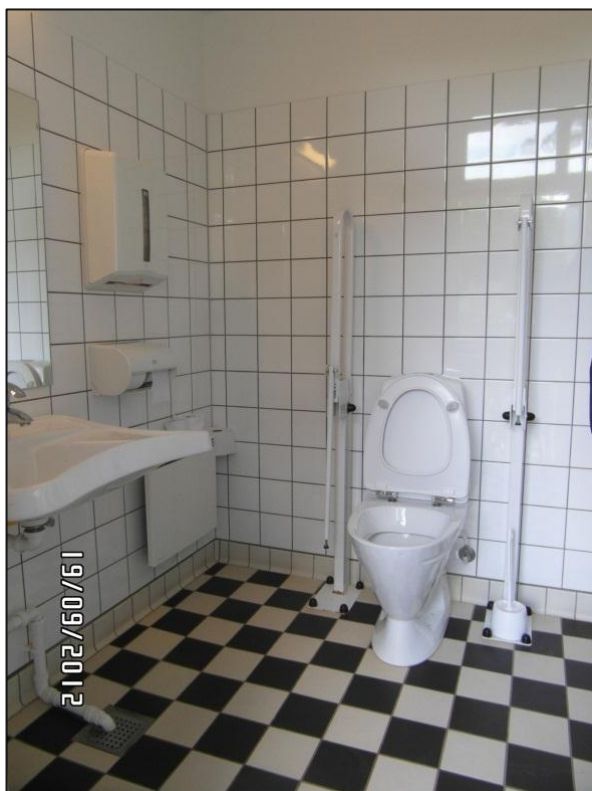
Handicaptollet i forbindelse med Frilandsmuseets centrale spiseplads (der ligger ved siden af Gård fra Ostenfeld, Sydslesvig, kortets pkt. 4) opfylder stort set alle de ovenfor nævnte krav. Nedløbet fra håndvasken er f.eks. rykket helt ind til væggen, således at en kørestolsbruger, der ønsker at benytte håndvasken fra sin kørestol, kan komme ind under vasken.

Fig. 14 – Handicaptollet beliggende ved den centrale spiseplads

Det var dog ikke muligt at nå sæbeholderen siddende på toilettet, hvilket også blev nævnt under inspektionen.

Jeg går ud fra, at Frilandsmuseet – hvis dette ikke allerede er sket – vil sørge for, at sæbeholderen bliver flyttet.

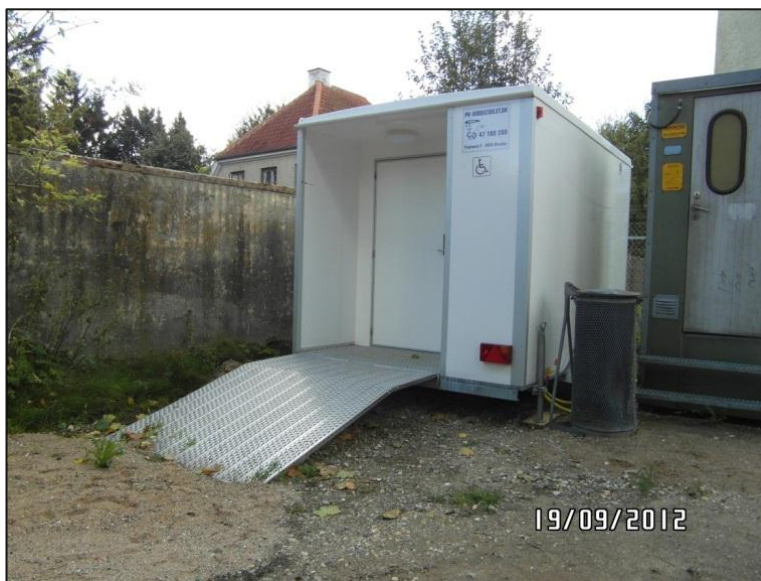
Fig. 15 – Det mobile (handicap)toilet

Som det fremgår af illustrationen, er rampen ret stejl og uden nogen former for kant i siderne. Stigningsgraden blev målt til 15,4 grader (om bygningsreglementets krav, se pkt. 4.4. ovenfor), og ombudsmanden anbefalede på den baggrund, at toilettet hurtigst muligt blev søgt erstattet med et mobilt toilet, som ikke frembyder de samme risici.

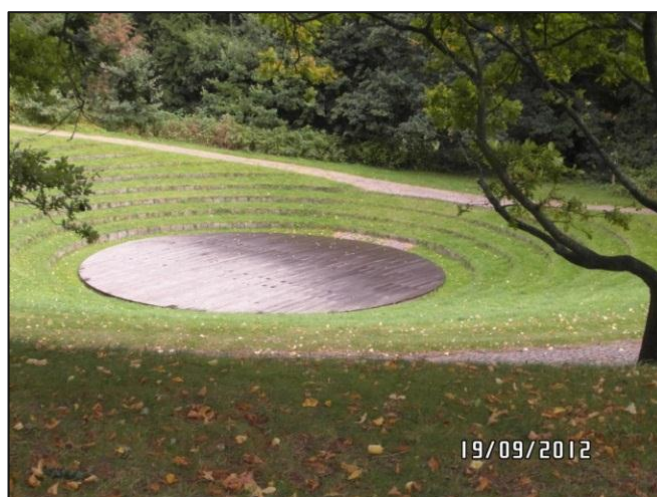
Fra den østligste sti på langs ad Frilandsmuseets område ville det for en kørestolsbruger være muligt at komme i hvert fald et stykke ned mod selve festpladsen, uden at nedkørslen bliver for stejl.

Fig. 16 - Festpladsen

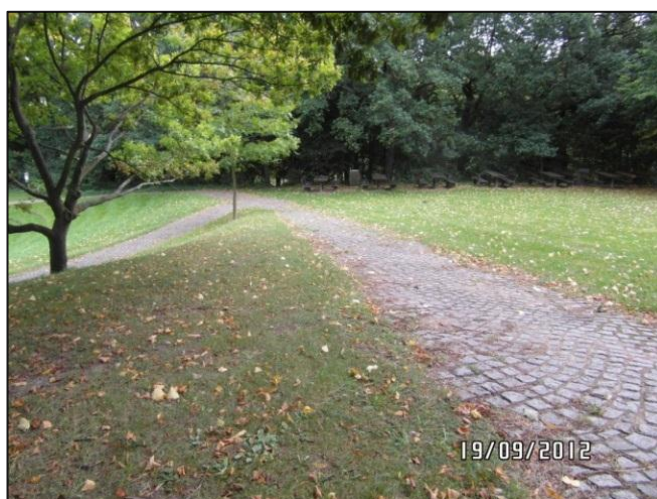
Stierne ned mod festpladsen er imidlertid belagt med brosten, og belægningen er endvidere meget ujævn.

Fig. 17 – Belægningen på sti ned mod festpladsen

Jeg gør Frilandsmuseet opmærksom på forholdet, og jeg går ud fra, at Frilandsmuseet vil inddrage dette i sine overvejelser om at forbedre tilgængeligheden.
