1. Indledning

Som et led i denne virksomhed foretog jeg og to af embedets øvrige medarbejdere den 13. juni

2003 inspektion af rådhuset i Sorø Kommune. Til stede under inspektionen var blandt andre fra kommunen vicekommunaldirektør Ole Kristensen.

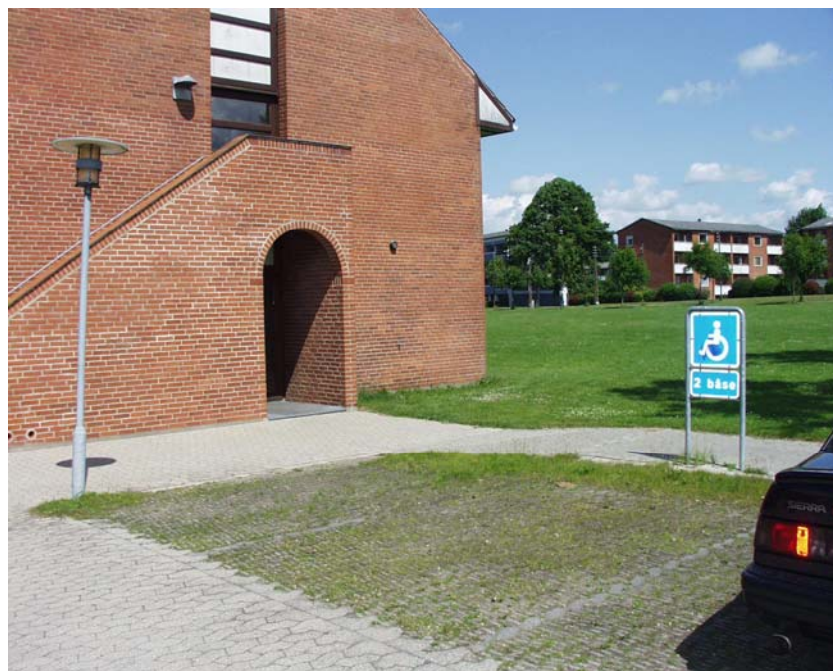
Illustration 1 **Parkeringspladsen mod syd**

Rådhuset har to handicapparkeringspladser som er placeret side om side på parkeringspladsen mod syd.

Handicapparkeringspladserne er afgrænset på underlaget af stier og fliser. Båsene er desuden afmærket med et blå skilt med et hvidt piktogram og teksten ”2 båse”.

Så vidt jeg umiddelbart kan vurdere, lever i hvert fald den ene af de to parkeringspladser ikke op til de nævnte anbefalinger for så vidt angår pladsens størrelse. Jeg henstiller til kommunen at undersøge om begge pladserne lever op til de nævnte krav, og for så vidt dette ikke er tilfældet, at bringe pladserne i overensstemmelse hermed. Jeg beder om underretning om hvad min henstilling giver anledning til.

Selve parkeringspladsernes underlag er græsarmering med betonsten. Langs den ene side af den ene parkeringsplads er en jævn flisebelægning.

Visse typer af handicaplifte kan sætte sig fast i armeringen således at liften ikke kan slås helt ned. Dette kan vanskeliggøre eller umuliggøre anvendelsen af parkeringspladsen for handicappede med en sådan lift.

Jeg går ud fra at kommunen vil overveje at udskifte belægningen på handicapparkeringspladserne med en jævn belægning som ikke giver problemer for de nævnte typer af handicaplifte. Jeg beder om underretning om udfaldet af kommunens overvejelser.

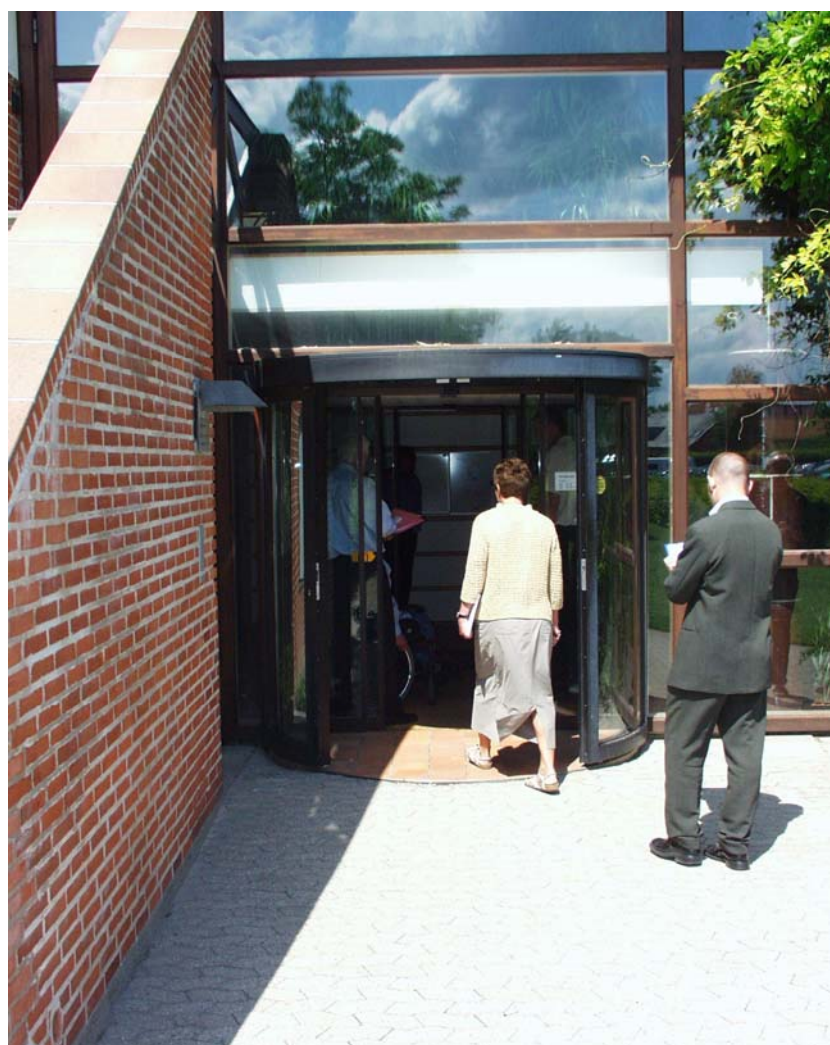
Illustration 2 **Indgangen mod syd**

En flisebelagt sti leder fra parkeringspladsen hen til denne indgang. Stien og dens omgivelser af buske og mure udgør en ledelinje som kan anvendes af svagsynede og blinde. Stien er, som nævnt, egnet til kørsel med kørestol.

Indgangen skiller sig i nogen grad ud fra den øvrige facade hvilket gør indgangens placering forholdsvis tydelig for svagsynede.

Der er et kaldeanlæg til venstre for indgangen. Kaldeanlægget kan sætte besøgende i kontakt med personalet ved den nærliggende skranke, f.eks. uden for almindelig åbningstid hvor dørene er låst. Kaldeanlægget er placeret i en højde som normalt vil kunne nås af kørestolsbrugere.

Selve indgangspartiet udgøres af et sæt dobbelte automatiske glasskydedøre. Glasset i dørene er markeret med gule pile som viser om døren er lukket eller åben.

De inderste skydedøres åbning udgør kun ca. 80 cm, men kan efter det oplyste formentlig udvides til ca. 90 cm.

Der var, så vidt jeg forstod, ingen særlig grund til at den inderste dør ikke åbnede helt op. Jeg går derfor ud fra at kommunen vil udvide åbningens bredde til det maksimale.

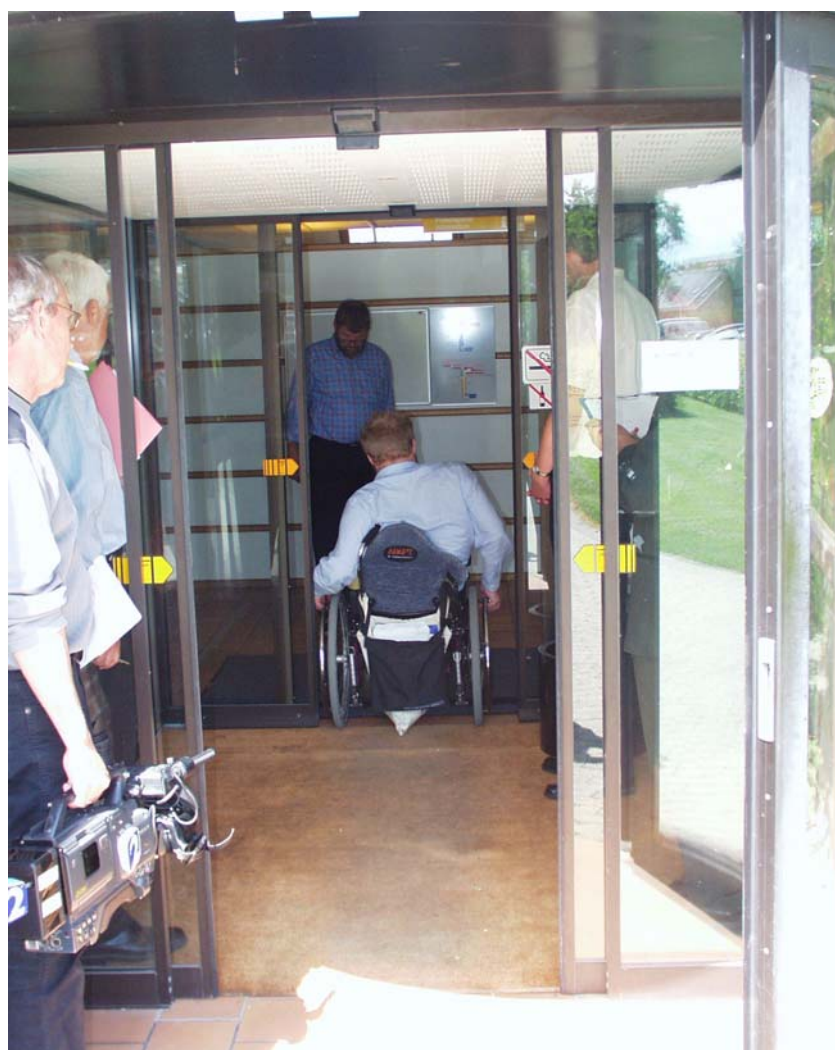
Illustration 3 Vindfang med kokosmåtte

I vindfanget mellem de to skydedøre er gulvet dækket helt af en smudsmåtte. Der er tale om en kokosmåtte.

Smudsmåtten er ikke egnet til kørsel med kørestol. Dansk Center for Tilgængelighed anbefaler at man ikke anvender kokosmætter. Dels giver måtten kørestolen ekstra modstand, dels har kørestole en tendens til at trække til siden under kørsel på måtter af denne type. Kommunens repræsentanter tilkendegav under inspektionen at kommunen ville udskifte måtten med en ny som opfylder behovet for smudsopsamling og samtidig er egnet til kørsel med kørestol. Jeg foretager på denne baggrund ikke mere vedrørende måtten.

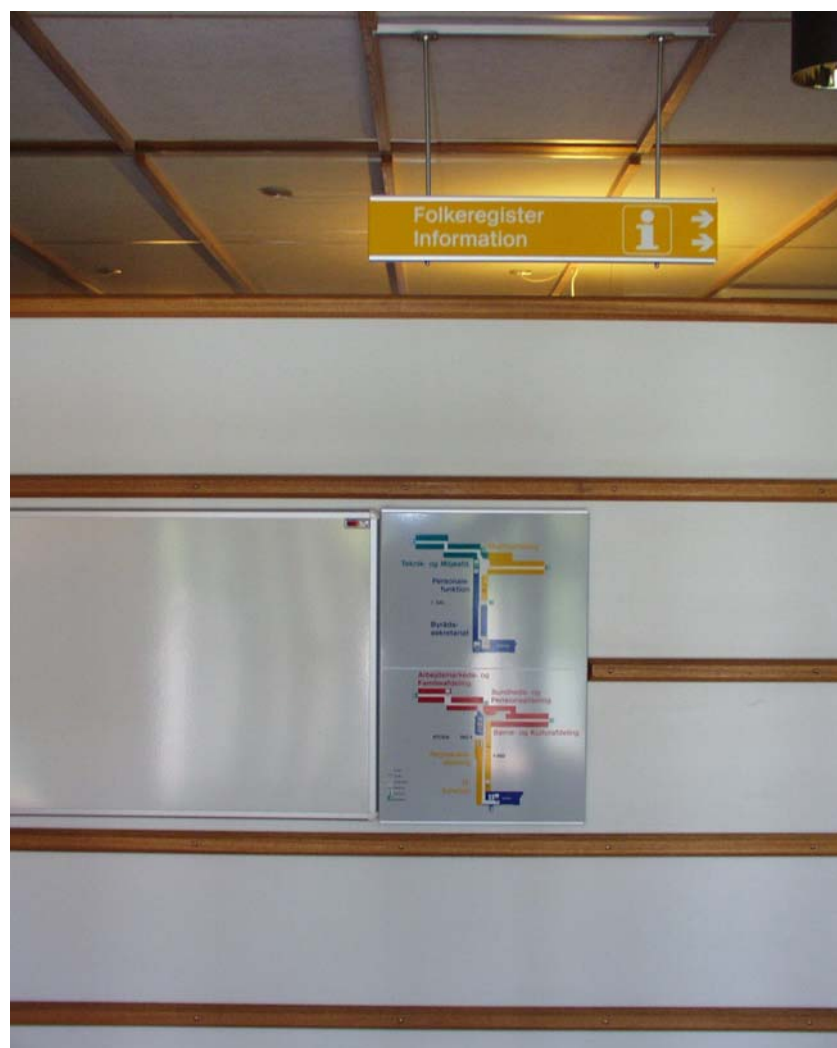
Illustration 4 **Oversigtskort**

Inden for indgangen er opsat et gult skilt med hvid tekst og piktogram der blandt andet henviser til informationsskranken. Skilte i denne udformning ses flere steder på rådhuset.

På en skillevæg over for indgangen er desuden opsat et oversigtskort over placeringen af kommunens administrationsgrene på rådhuset.

Skilte og tavler bør af hensyn til svagsynede være udført med en grundfarve som står i kontrast til væggen eller baggrunden. Samtidig bør farverne på bogstaverne stå i kontrast til grundfarven på tavlen. Skilte som det beskrevne er vanskelige at se på længere afstand, og læsbarheden er ikke optimal og er afhængig af afstand og lysvinkel. Dette er uhensigtsmæssigt. Kommunen har, så vidt jeg forstod under inspektionen, overvejet at udskifte skiltningen på rådhuset. Jeg går ud fra at kommunen vil fremskynde disse overvejelser og tage hensynet til svagsynede i betragtning ved sine overvejelser. Jeg beder kommunen om underretning om hvad overvejelserne giver anledning til.

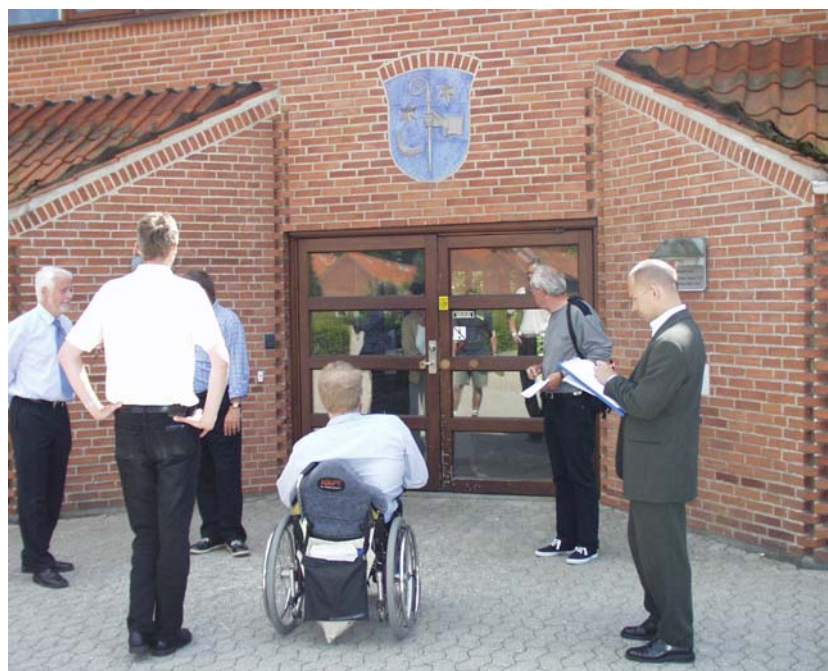
Illustration 5 Indgangen mod nord

Et flisebelagt areal leder fra parkeringspladsen hen til denne indgang. Flisebelægningen er egnet til kørsel med kørestol.

Indgangen skiller sig i nogen grad ud fra den øvrige facade hvilket gør indgangens placering forholdsvis tydelig for svagsynede.

Indgangen består af to sæt dobbelte indfattede glasdøre. Dørene er brede. For at komme ind i vindfanget er det kun nødvendigt at åbne den ene dør. Døren åbner udad og er forholdsvis tung. Til venstre for indgangen er placeret et kaldeanlæg gennem hvilket man kan komme i kontakt med personalet ved den nærliggende skranke. Personalet vil således kunne tilkaldes af besøgende som ikke kan få døren op.

Den inderste dør åbner indad og er knap så tung som døren ud til parkeringspladsen.

En del kørestolsbrugere og andre handicappede vil have vanskeligt ved at åbne dørene ved egen kraft. En del handicappede vil slet ikke kunne åbne dørene ved egen kraft. Dansk Center for Tilgængelighed anbefaler at alle typer manuelt betjente døre skal kunne åbnes ved hjælp af en trækraft på højst 2,5 kilo.

Under hensyn til at denne indgang kun er sekundær (i hvert fald for handicappede som er blevet gjort opmærksom herpå), og til at der er et kaldeanlæg, foretager jeg ikke yderligere vedrørende døren. Jeg går dog ud fra at kommunen vil undersøge om døren kan justeres således at den kan åbnes ved en lettere trækraft end nu.

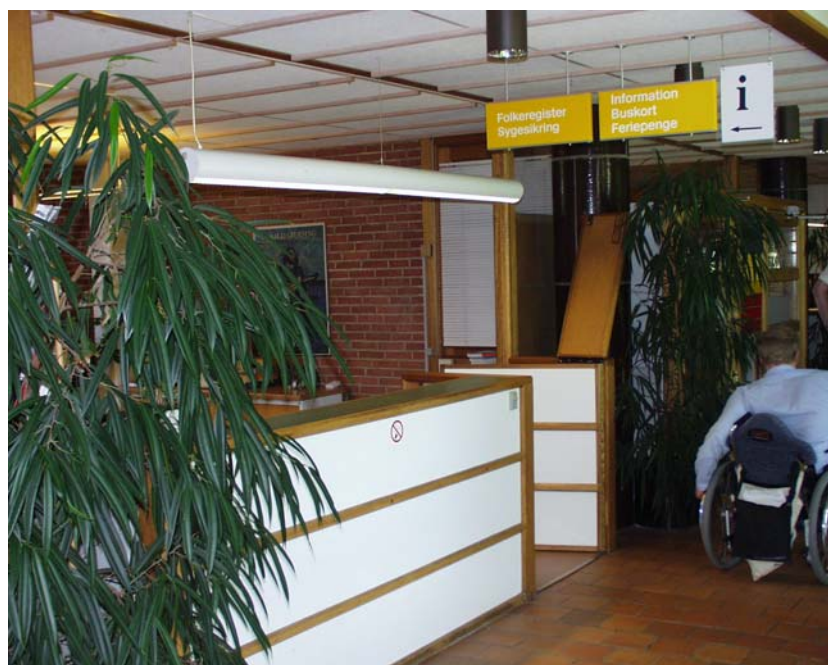
Illustration 6 Informationsskranke ved indgang

I området mellem de to beskrevne indgange ligger et område med en informationsskranke. Ved informationsskranken kan besøgende få anvist hvor på rådhuset de forskellige administrationsgrene befinder sig. Skranken er forholdsvis høj.

Højden på skranken er uhensigtsmæssig for kørestolsbrugere og lave personer. Under hensyn til at skranken alene anvendes til formidling af anvisninger om rådhuset, og at der således normalt ikke skal udfyldes eller indleveres papirer ved skranken, foretager jeg imidlertid ikke videre vedrørende denne skranke.

Foran skranken, som er placeret mellem to søjler, er et venteområde med sofaborde og stole. Området mellem venteområdet og skranken fungerer tillige som gangareal. Der er opstillet grønne planter i store potter i gangarealet.

Nogle af blomsterne var opstillet i den naturlige ledelinje på gangarealet som svagsynede og blinde normalt vil følge. Dette er ikke hensigtsmæssigt. Jeg går ud fra at kommunen vil overveje en anden placering af disse blomster. Jeg beder om underretning om hvad kommunens overvejelser giver anledning til.

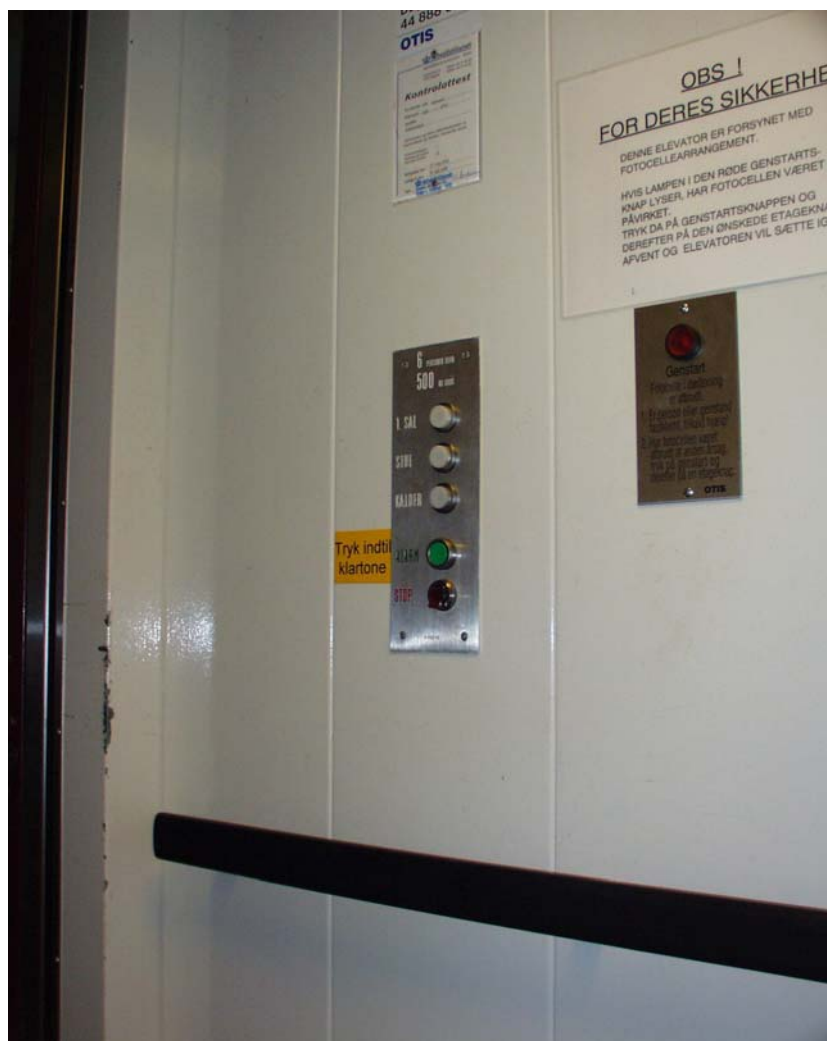
Illustration 7 Elevator – indvendige knapper

Elevatorens indvendige knapper er placeret i et lodret panel. Den øverste knap

er placeret ca. 130 cm over gulvet. Etageknapperne er placeret øverst, dvs. under f.eks. nødknappen.

Dansk Center for Tilgængelighed anbefaler at betjeningsknapper i elevatorer sættes op i et vandret panel i en højde på 0,9-1,2 meter over gulvet. Panelet bør placeres midtfor på langsides væg. Centeret anbefaler yderligere at betjeningsknapper i elevatorer er ophøjede, og at det kan ses, høres og føles når de aktiveres. Tekst og tal skal efter centerets anbefalinger være udformet i relief og anbringes så nær på knapperne som muligt, men ikke på selve knapperne.

Jeg henstiller til kommunen at elevatorens betjeningspanel indrettes som anbefalet af Dansk Center for Tilgængelighed med hensyn til knappernes placering og udformning, herunder med hensyn til synlighed for svagsynede og blinde. Jeg beder om underretning om hvad min henstilling giver anledning til.

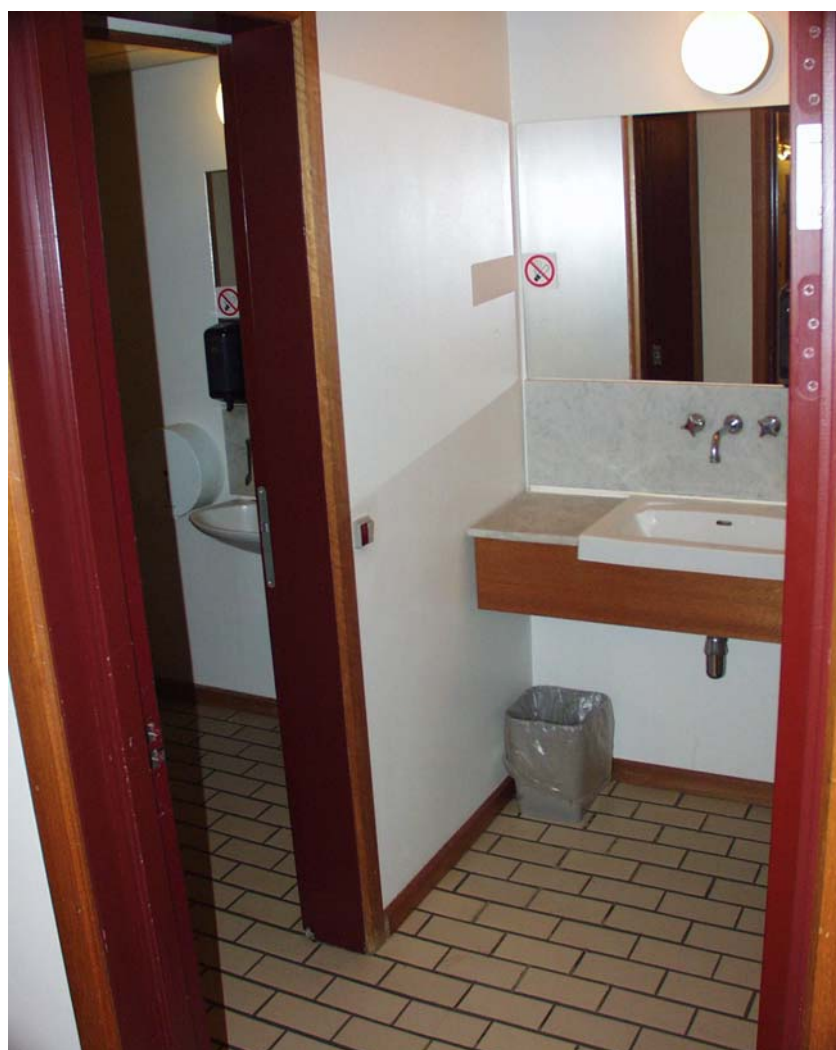
Illustration 8 Handicaptoilet i stuen

Handicaptollet ligger i forbindelse med modtagelsesområdet i børne- og kulturafdelingen. Foran selve toiletrummet er et mindre rum med blandt andet en håndvask og et spejl. Der er lås på såvel døren til selve toiletrummet som til døren til det nævnte mindre rum.

Selve toiletrummet er forholdsvis småt til brug for kørestolsbrugere. Afstanden mellem toilet-kummen og væggen foran blev målt til ca. 140 cm.

Toiletrummet er indrettet med toilet-kumme med forhøjet sæde, armstøtter, håndvask med betjeningsvenligt armatur og et spejl. Spejlet hænger forholdsvis højt placeret for kørestolsbrugere. Der er desuden et askebæger, en sæbedispenser, en papirhåndklædeholder og en beholder til affald.

Toilettet lever ikke op til disse anbefalinger. Kommunens repræsentanter tilkendegav under inspektionen at kommunen ville nedrive skillevæggen mellem de to beskrevne rum og derved etablere et større samlet handicaptoilet.

Jeg går ud fra at kommunen i forbindelse hermed vil gennemgå udstyrets placering. Jeg foretager på denne baggrund ikke yderligere vedrørende handicaptoiletet. Jeg beder dog kommunen om underretning når etablering af et forbedret handicaptoilet er sket.

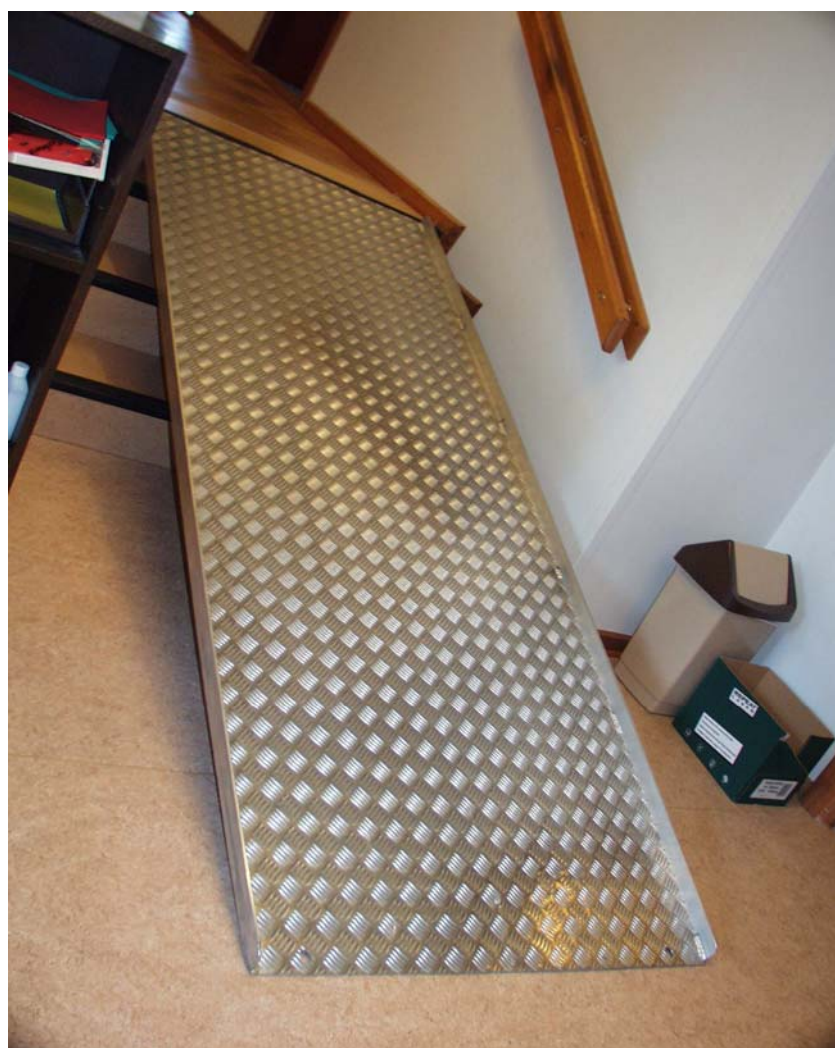
Illustration 9 Rampe til byrådssal

Byrådssalen befinder sig på 1. sal i en ældre bygning. Der er adgang til salen

via en trappe hele vejen fra stueplan eller via en trappe med fire trin fra 1. sal i de nyere bygninger. I nærheden af trappen befinder sig en transportabel rampe som kan lægges ned over trappen. Det bliver derved muligt at hjælpe en kørestolsbruger op og ned ad trappen. En kørestolsbruger kan naturligvis ikke montere rampen selv og kan heller ikke benytte rampen alene når den er monteret, på grund af rampens hældningsgrad og det korte tilkørselsstykke foran rampen. Når rampen ligger på trappen, er det vanskeligt for ikke-handicappede at benytte trappen.

Det er urimeligt at adgangen til byrådssalen er så besværlig for kørestolsbrugere som tilfældet er. Selv om det er muligt at etablere adgang til byrådssalen, er det forbundet med betydelige vanskeligheder, og kørestolsbrugere kan derved opleve at føle sig til besvær hvilket kan afholde kørestolsbrugere fra at møde op til byrådsmøderne. Lokaler som byrådssalen hvor folkestyret aktivt udfoldes, bør være reelt tilgængelige for alle handicappede. Jeg henviser i denne forbindelse til (princippet i) kommunestyrelseslovens § 10 hvorefter kommunalbestyrelsens møder er offentlige.

Jeg forstod at kommunens repræsentanter var enige med mig i disse synspunkter, og kommunens repræsentanter tilkendegav at ville sørge for at der bliver etableret en trappelift. Jeg beder kommunen om underretning når trappeliften er etableret.
