Som et led i denne virksomhed foretog jeg og tre af embedets øvrige medarbejdere den 11. marts 2008 inspektion af SvømmeCenter Falster. Til stede under inspektionen var centerlederen, bademesteren og projektlederen for stedet.

### 3. Generelle forhold vedrørende SvømmeCenter Falster

### 4. Tilgængelighedsforholdene

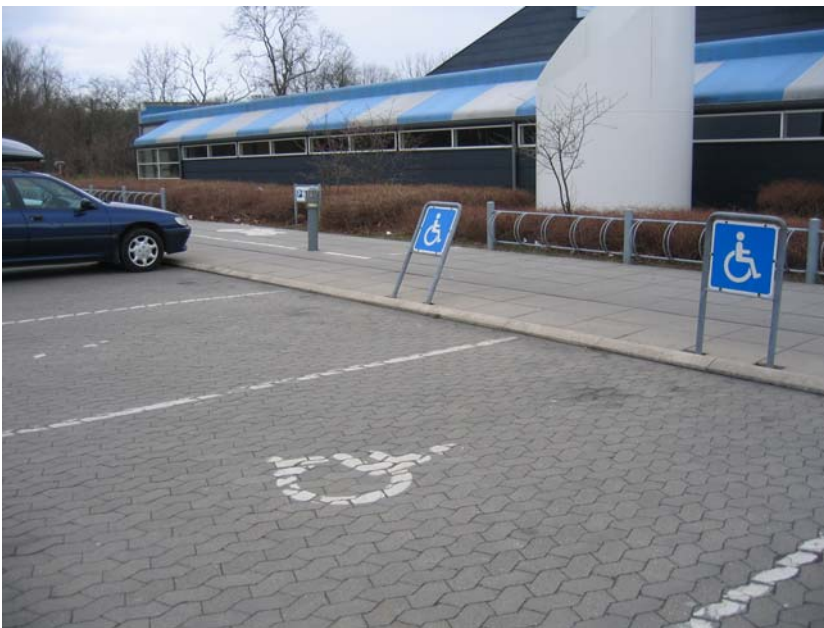
*Illustration 1: Handicapparkeringspladserne*

3 af de 4 parkeringspladser er markeret med et skilt med kørestolspiktogram. Den plads der ligger nærmest centrets hovedindgang, er ikke forsynet med et sådant skilt. På belægningen er der på alle 4 pladser malet et stort kørestolspiktogram. Denne bemaling er imidlertid ret utydelig på flere af pladserne.

De fire handicapparkeringspladser har en forskellig bredde. Ved en opmåling blev pladsernes bredde målt til mellem ca. 3,3 meter og 3,9 meter. Længden af pladserne var ca. 5,5 meter. Bagenden af p-pladserne støder op til et bredt kørselsområde, så det er muligt for personer i kassevogne også at benytte dette område til udstigning. Bredden af p-pladserne lever (med en enkelt undtagelse) op til anbefalingen for almindelige handicapparkeringspladser men er ca. 0,6 til 1 meter mindre i bredden end anbefalet i forhold til kassevogne.

*For så vidt angår de 3 pladser hvor der er opsat skilte, foretager jeg mig ikke mere vedrørende de mere eller mindre utydelige piktogrammer på belægningen. For så vidt angår den plads hvor der ikke er opsat et skilt, og hvor piktogrammet er nedslidt, beder jeg svømmecentret og kommunen overveje at tydeliggøre at der her er tale om en handicapparkeringsplads. Ved overvejelserne bør centret og kommunen inddrage det faktum at et piktogram på belægningen kan være dækket af sne og is om vinteren. Jeg beder kommunen om at underrette mig om hvad overvejelserne fører til.*

*Under hensyn til at der kun er tale om beskedne overskridelser af anbefalingerne om størrelsen af handicapparkeringspladser, og under hensyn til karakteren af de nævnte standarder, foretager jeg mig ikke videre i anledning af disse forhold udover at bemærke at jeg går ud fra at kommunen er opmærksom på forholdene i forbindelse med en eventuel kommende ændring af p-pladserne.*

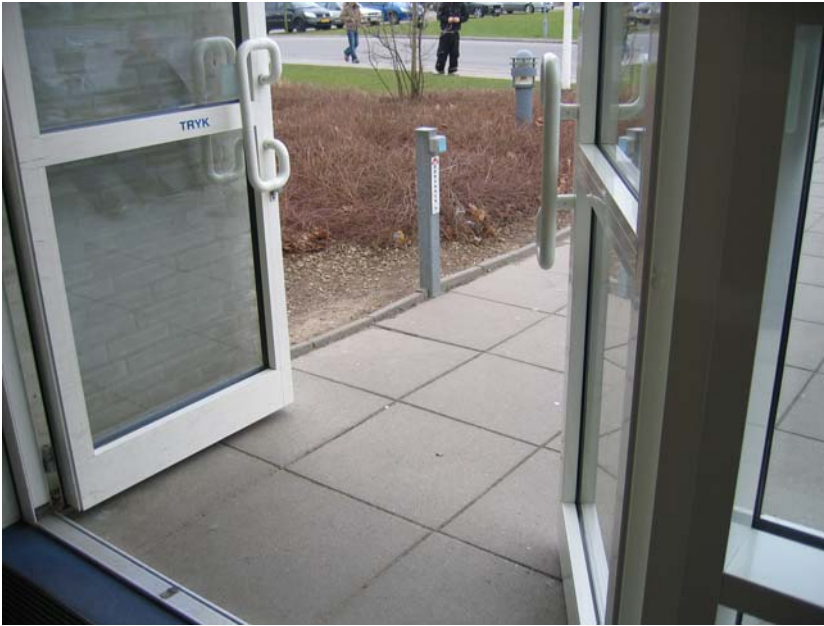
*Illustration 2: Hovedindgangen*

Indgangen til svømmecentret består af et sæt dobbelte glasdøre som leder ind til et stort vindfang. Dørene samt de omgivende glaspartier er på midten forsynet med hvide tværliggere som gør det muligt for svagsynede at se at de står foran en lukket dør/et glasparti. Hver dør er 77 cm bred og åbner udad.

I god afstand fra indgangen er der på en stolpe placeret en døråbningsknap til automatisk døråbning. Knappen er placeret i en højde af ca. 85 cm. Der er både ved hjælp af tydelig tekst og et piktogram gjort opmærksom på at der er tale om en døråbner til brug for handicappede. Døråbneren kan åbne begge dobbeltdørene.

Der er et ca. 3 cm højt dørtrin.

Ifølge DS 3028:2001, pkt. 4.4.12, (og bygningsreglement 2008 pkt. 3.2.1, stk. 3), må dørtrin maksimalt være 25 mm høje.

*Dørtrinnet vanskeliggør i nogen grad adgangen for kørestolsbrugere. Denne begrænsede tilgængelighed af hovedindgangen som dørtrinnet indebærer, bør løses. En løsning kan være at montere en permanent skråkile/liste på ydersiden af dørtrinnet. Jeg beder svømmecentret og kommunen om oplysning om hvorledes problemet løses.*

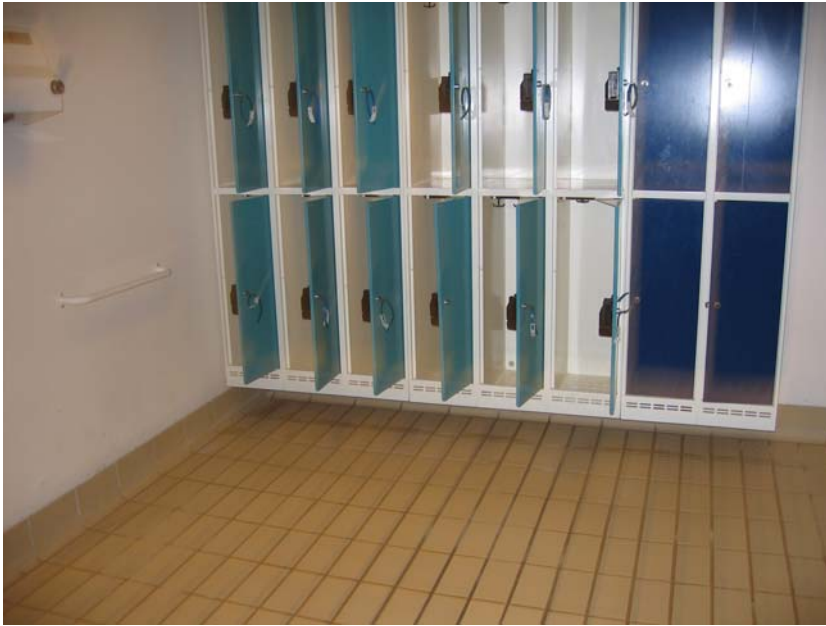
*Illustration 3: Skabe i omklædningsrummet*

Omklædningsrummet er indrettet med bænke langs væggene og knagerækker herover. På halvdelen af den ene væg er opsat skabe til opbevaring af svømmernes tøj mv. Skabene er opsat i to højder hvor de nederste uden problemer kan bruges af kørestolsbrugere. De øverste skabe bruges efter det oplyste hovedsageligt af de hjælpere som de handicappede svømmere måtte have med. På væggen ved siden af skabene er opsat et greb som man kan støtte sig til mens man benytter skabene.

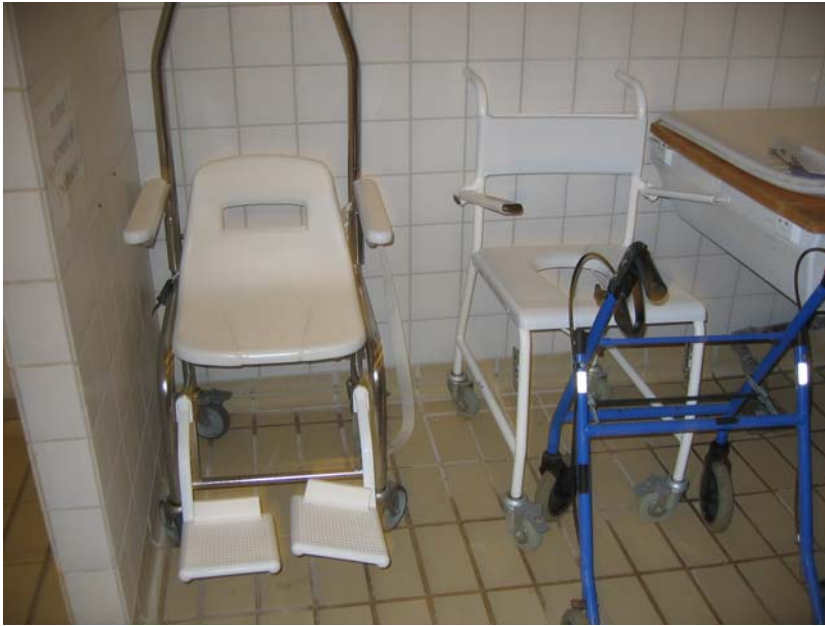
*Illustration 4: Hjælpemidler*

Ved den ene væg i forrummet står et stort hæve-sænkebord med indbygget vask. På bordet er placeret et skumgummiunderlag. Dette bord benyttes efter det oplyste f.eks. når større handicappede børn skal have hjælp til personlig hygiejne.

I forrummet er også placeret forskellige hjælpemidler, herunder en badestol, en særlig kørestol som kan hejses ned i varmtvandsbassinet og en rollator.

I loftet i forrummet er installeret en lift som bruges til at flytte den handicappede fra egen kørestol til badekørestolen eller til den nedenfor nævnte badebåre.

Fra forrummet er der en bred indgang til selve bruserummet som er forsynet med 2 brusere, en badestol og en badebåre.

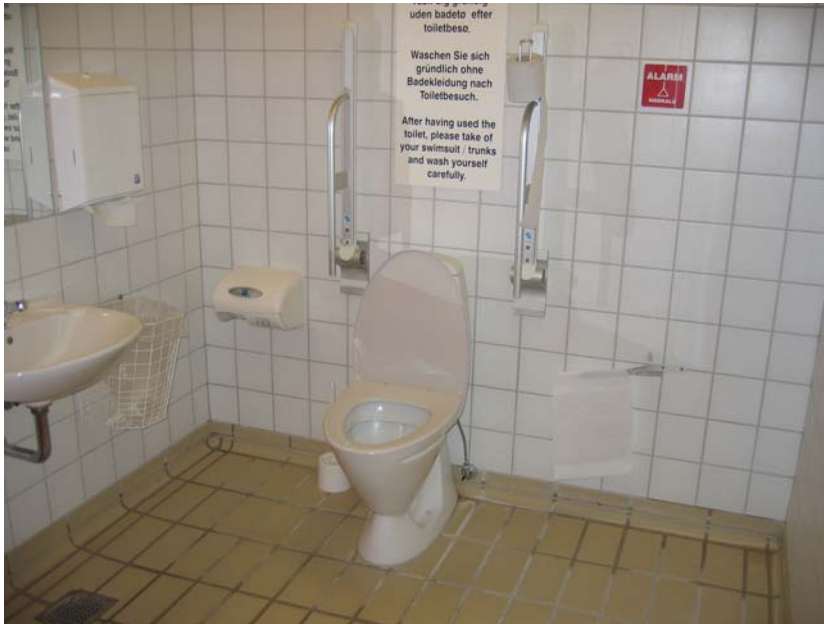
Illustration 5. Handicaptolietet

Wc'et er placeret så der er ca. 1 m mellem det og den væg der vender bort fra håndvasken. Wc'et er udstyret med armstøtter og har en højde på ca. 45 cm fra gulv til toiletsæde. På væggen ved siden af wc'et er placeret en holder til toilettejpapir.

Håndvasken er placeret ca. 80 cm over gulvet og er udstyret med en vandhane som er forholdsvis nem at betjene – også for personer med nedsat muskelkraft i arme og hænder.

På væggen ved siden af håndvasken er placeret en sæbedispenser, en servietautomat og en skraldespand. Servietautomaten er placeret ca. 1 m over gulvet.

Over håndvasken er et stort spejl hvis underkant er ca. 1 m fra gulvet.

*Wc'ets højde er ikke i overensstemmelse med de ovenfor nævnte anbefalinger, men da der alene er tale om en anbefaling (for en bygning af denne alder), og da toilettet ikke er decideret uegnet til handicappede, har jeg ikke grundlag for at henstille til kommunen at få foretaget ændring af dette wc. Jeg beder dog svømmecentret om at overveje at ændre højden på wc'erne på handicaptolietterne i svømmecentret til et*

niveau i overensstemmelse med det ovenfor anførte. Jeg beder centret om at underrette mig om udfaldet af overvejelserne.

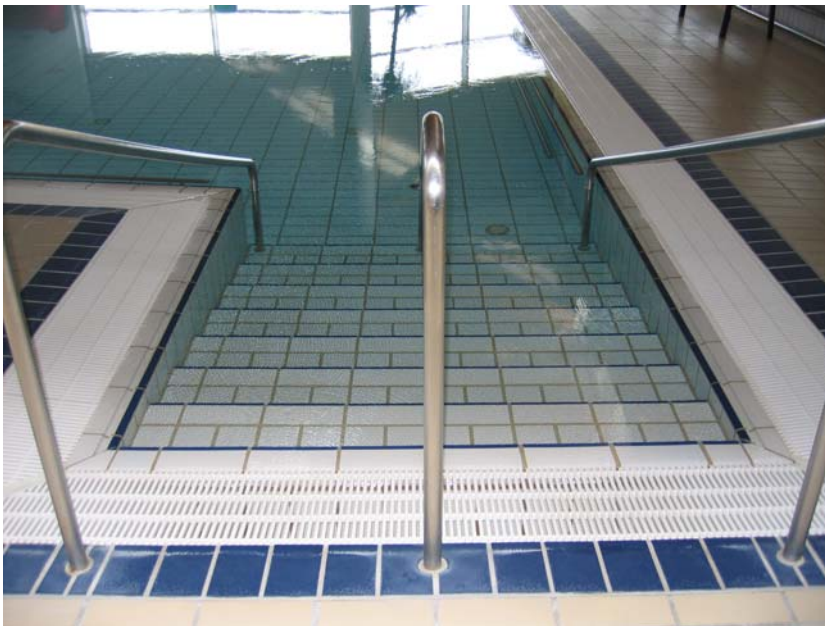
*Illustration 6: Trappen til varmtvandsbassinet*

I højre side af bassinet fører en bred trappe med lave, dybe trin ned i bassinet. Der er gelændere ved hver side og i midten af trappen.

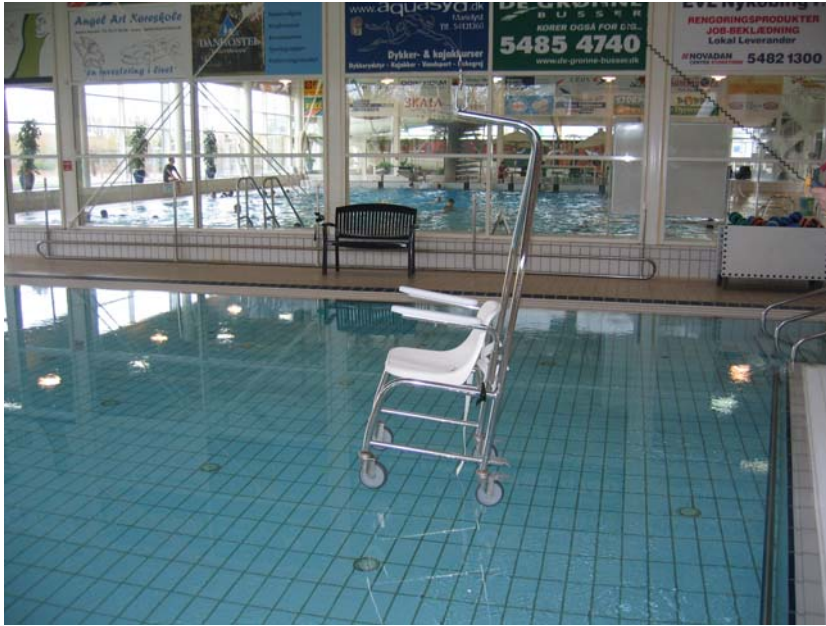
*Illustration 7: Liften ved varmtvandsbassinet*

Midt for bassinet er placeret en lift. I denne lift kan en kørestolsbruger i en personlig sele eller i en særlig kørestol som kan tåle vand, hejses ned i bassinet. Liften har en løftekapacitet på 200 kg.

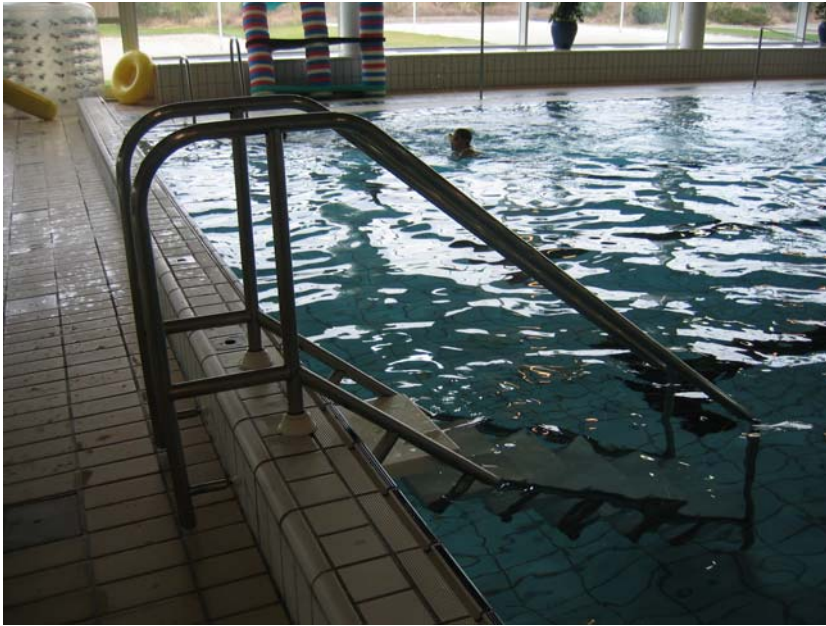
*Illustration 8: Flytbar trappe i sportsbassinet*

I sportsbassinet er placeret en særlig trappe med dybe trin og gelændere som især gangbesværede har glæde af. Trappen kan flyttes.

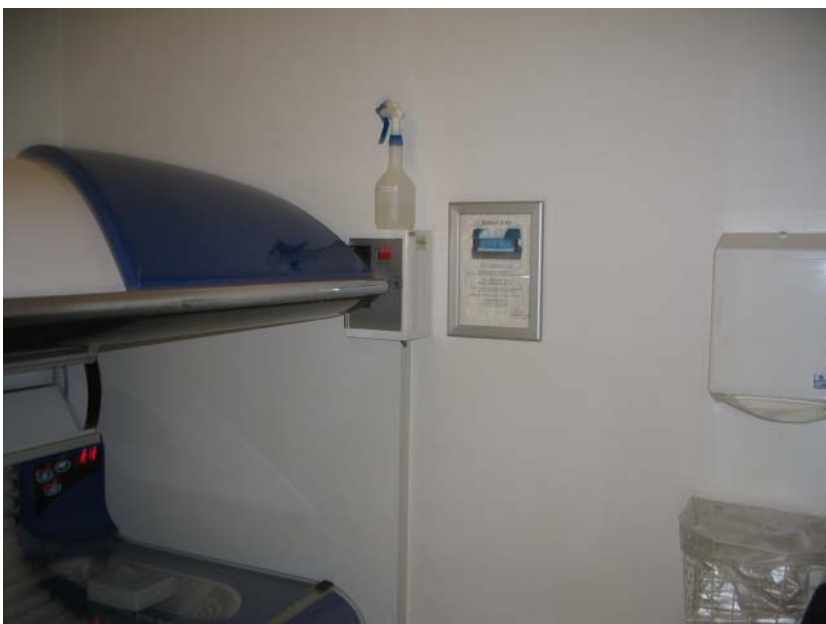
*Illustration 9: Møntindkastet ved solariet*

Møntindkastet sidder for enden af solariet og kan nås mens man sidder på selve solariet. I opslået tilstand besværliggør solariets øverste del i nogen grad at man kan se og benytte møntindkastet.

*Jeg beder svømmecentret om at overveje at sænke møntindkastet så det bliver nemmere at se og nå for brugere, herunder handicappede brugere af solariet.*

*Jeg beder centret om at underrette mig om hvad overvejelserne fører til.*
