Inspektion af handicaptilgængeligheden på tre rastepladser

Den 12. juni 2014 foretog Folketingets Ombudsmand tilgængelighedsinspektioner af motorvejsrastepladserne Antvorskov Nord, Rønninge Nord og Nørremark. Under inspektionerne kom ombudsmandens medarbejdere med en række anbefalinger til Vejdirektoratet, som efterfølgende over for ombudsmanden redegjorde for, hvilke tiltag der ville blive iværksat på den baggrund. Ombudsmandens anbefalinger angik bl.a. skiltnings-, parkerings-, spise- og toiletforholdene på de tre rastepladser.

Den 5. november 2014 afgav ombudsmanden følgende rapport til Vejdirektoratet:

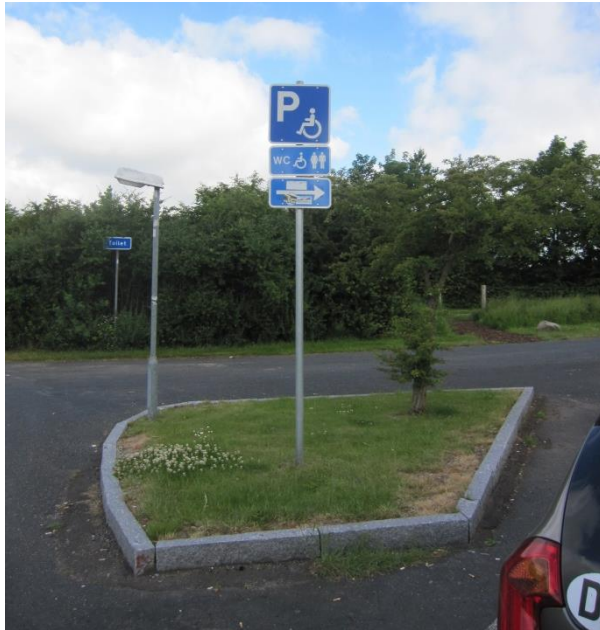
På selve rastepladsen er der parkering for biler, bl.a. på højre side ved skråningen op til toiletbygningen. Ved siden af den sidste parkeringsplads er placeret et skilt med angivelse af, at der er tale om en handicapparkeringsplads. Skiltet er mørkeblåt. Nedenunder er endnu et skilt i en lysere blå farve med angivelse af, at der er et handikaptoilet samt herre- og dametoiletter. Nederst findes endnu et skilt i samme blå nuance med en pil, der peger mod højre. På den anden side af den lille vej, der leder op til toiletbygningen, er placeret et skilt med teksten 'toilet' op mod noget grønt buskads.

Skiltning på rasteplassen Antvorskov Nord.

Besøgsholdet bemærkede under inspektionen, at skiltningen kunne give anledning til forvirring. Placeringen af skiltet med angivelse af handicapparkering kunne foranledige folk til at tro, at den sidste parkeringsplads var reserveret til handicapparkering. Desuden kunne skiltet med teksten 'toilet' foranledige folk til at tro, at toiletfaciliteterne var bag skiltet og dermed inde på det grønne område. Besøgsholdet bad derfor Vejdirektoratet om at overveje en mere hensigtsmæssig placering af skiltene.

'Vejdirektoratet vil i nærmeste fremtid justere skiltningen efter Ombudsmandens anvisninger.'

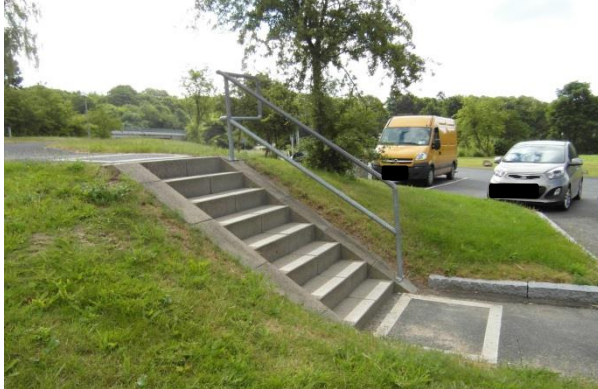
Ved den grønne skråning er desuden en trappe, der leder op til spisepladsen og toiletbygningen. Trappen er markeret med hvide afmærkninger, og der er

et gelænder placeret i højre side. Der er ingen taktil markering ved eller på selve trappen.

Trappe fra parkeringspladser til toiletbygning, Antvorskov Nord.

Besøgsholdet bemærkede under inspektionen, at trappen var fint markeret med hvide afmærkninger, der skaber god kontrast for bl.a. svagtseende, og at gelænderet var etableret på en sådan måde, at trappen bliver anvendelig for personer, der er dårligt gående.

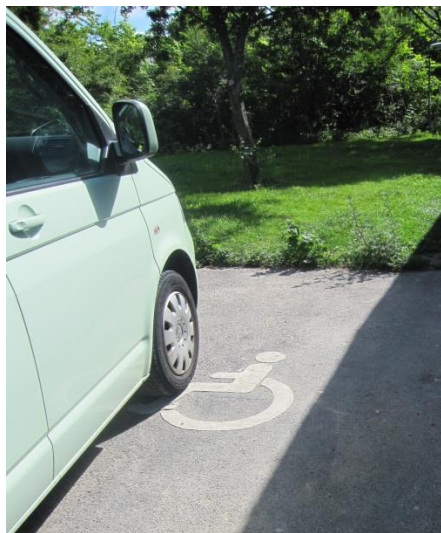
Handicapparkeringspladsen er placeret til venstre for toiletbygningen. Selve parkeringspladsen er 4,45 m bred og 5 m lang og opfylder således bygningsreglementets (BR10) punkt 2.4.2, stk. 3 (vejledning hertil) for handicapparke-

ringspladser for almindelige personbiler. Belægningen er af asfalt. På asfalten er malet et handicappiktogram. Der er intet skilt ved parkeringspladsen, der angiver, at der er tale om en handicapparkeringsplads.

Handicapparkeringsplads på rasteplassen Antvorskov Nord.

Besøgsholdet anbefalede under inspektionen, at der blev opsat et skilt for enden af parkeringspladsen med angivelse af, at der er tale om en parkeringsplads reserveret til biler med handicapparkeringskort, således at handicapparkeringspladsen er lettere at få øje på og fortæller andre bilister, at pladsen er reserveret til biler med handicapparkeringskort, jf. færdselslovens § 92, stk. 3, jf. bekendtgørelse om vejafmærkning, §§ 22 og 23 (tavle E33 og E23).

'Vejdirektoratet vil i forbindelse med den løbende vedligeholdelse af kørebaneafmærkningerne sikre korrekt afmærkning ved handicap p-pladserne. Der vil ligeledes blive opsat egentlig skiltning ved de enkelte pladser efter Ombudsmandens anvisninger. Anden skiltning på rasteplasserne, der kan være vildledende for personer med handicap, vil løbende blive justeret.'

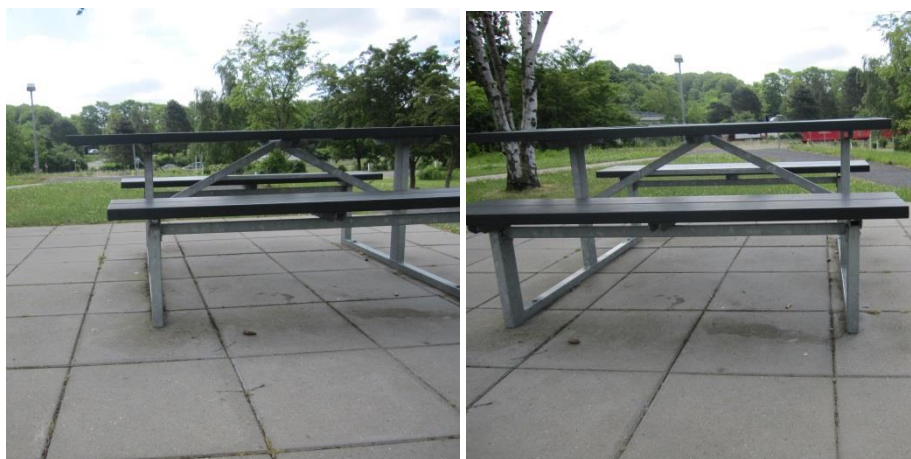
bord/bænkesættet. Selve bord/bænkesættet er konstrueret således, at en kørestolsbruger kan sidde for enden af bordet i den ene side. Bordpladsens kant går på den ene side 14,5 cm ud, og på den anden side, hvor kørestolsbrugeren kan placere sig, går bordpladsen 33 cm ud. Selve bordet er 72 cm højt. Der er 1,5 m vendeplads bag den plads, der er beregnet til kørestolsbrugere. Fliserne omkring spisepladsen er lagt således, at det kun er muligt for en kørestolsbruger at sidde i den ene ende, da der ved den anden ende af bordet ikke er tilstrækkelig plads.

Bord/bænkesættet på rasteplassen Antvorskov Nord.

Besøgsholdet bemærkede under inspektionen, at denne type bord/bænkesæt er velegnet som spiseplads, da det sikrer en god tilgængelighed og tillige er anbefalet i Færdselsarealer for alle – håndbog i tilgængelighed, anlæg og planlægning, januar 2013, punkt 4.9.3.

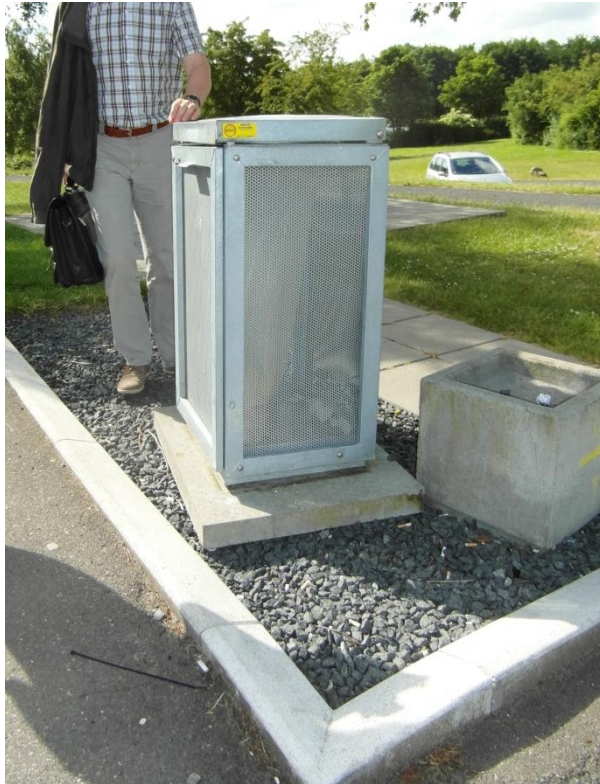
Ved flisestien til spisepladsen er der placeret en skraldespand. Skraldespanden er placeret på en forhøjning (en flise) på et område omkredset af betonkantsten. Skraldespanden er placeret således, at den skal betjenes fra pladsen ved toiletbygningen og ikke fra stien ved spisepladsen. På grund af skraldespandens høje placering, kombineret med at den har et tungt låg, er det ikke muligt for en kørestolsbruger at benytte skraldespanden.

Skraldespand ved spiseplads på rasteplassen Antvorskov Nord.

Besøgsholdet anbefalede under inspektionen, at skraldespanden blev placeret mere tilgængeligt, og at Vejdirektoratet i øvrigt overvejede, om denne type skraldespand er velegnet til dette formål.

'Vejdirektoratet vil i forbindelse med den løbende udskiftning af udslidte skraldespande undersøge, om det er muligt at placere skraldespandene mere tilgængeligt, og løbende udskifte til en anden skraldespandstype i områder, hvor det er 'naturligt', at de handicappede færdes. Det undersøges, om der kan findes en skraldespandstype, der er lettere at anvende af handicappede.'

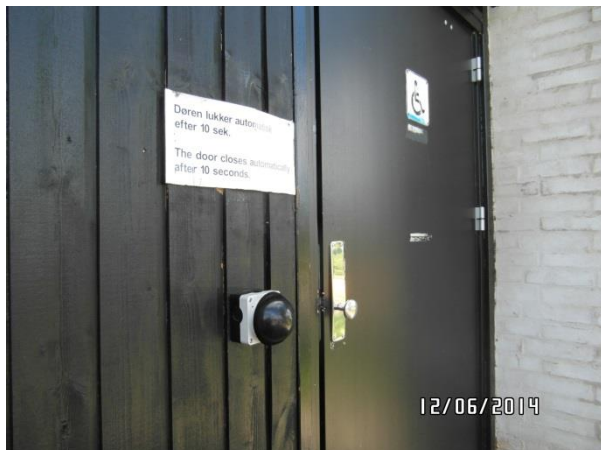
Til venstre for toiletet er der en stor sort knap i samme højde som dørhåndtaget. Over knappen er et skilt med teksten: 'Døren lukker automatisk efter 10

sek. – The door closes automatically after 10 seconds.’ Væggen, hvorpå knappen er placeret, er ligeledes sort.

Indgang til handicaptoilet, Antvorskov Nord.

Når man trykker på den sorte knap, svinger døren automatisk op. Der er ingen markering på asfalten, der indikerer, hvor døren svinger.

Besøgsholdet bemærkede hertil, at Vejdirektoratet, når knappen skal udskiftes, bør overveje alternative farver, eksempelvis rød eller hvid, med henblik på at skabe større kontrast, så knappen ses bedre af svagtseende.

Besøgsholdet anbefalede under inspektionen, at området på asfalten, hvor døren svinger op, bliver markeret, således at man ikke, når døren svinger op, risikerer at blive ramt.

‘Vejdirektoratet vil snarest muligt sikre en bedre kontrast i forbindelse med dørtrykknappen, og der vil ligeledes snarest muligt blive etableret afmærkning på asfalten, der angiver, hvordan døren lukker op, efter Ombudsmandens anvisninger.’

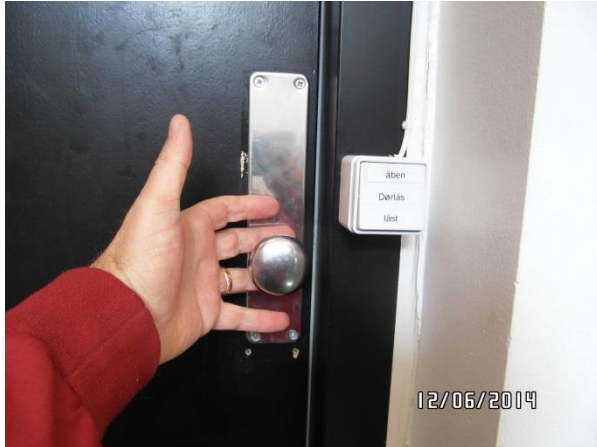
Døren til toilettet lukker automatisk. Det er dog nødvendigt at trække den manuelt til, førend den lukker helt, ved at benytte det lille knophåndtag, der er placeret på indersiden af døren, idet det ellers ikke er muligt at låse døren. Døren låses, ved at der trykkes på en hvid kontakt (almindelig kontakt som benyttet til tænd og sluk af lys etc.), der er placeret til højre for døren. På kon-

takten er anført teksten: åben – dørlås – låst. Der er ingen piktogrammer, der indikerer, hvad kontakten skal bruges til.

Indvendigt dørhåndtag og knap til aflåsning af handikaptoilet, Antvorskov Nord.

Besøgsholdet anbefalede, at teksten på kontakten blev skiftet ud med et piktogram med angivelse af eksempelvis en nøgle eller en hængelås, således at både personer, der ikke kan læse, og udenlandske gæster er klar over, hvad kontakten skal bruges til.

Desuden anbefalede besøgsholdet, at knophåndtaget blev udskiftet – eventuelt til et tilbagetrækningshåndtag, da knophåndtag ikke er hensigtsmæssige for bl.a. personer med nedsat kraft i hænderne. Håndtaget er desuden svært at benytte for en kørestolsbruger.

'Vejdirektoratet vil snarest udskifte kontakten og knophåndtaget efter Ombudsmandens anvisninger. Håndtaget udskiftes til et tilbagetrækningshåndtag.'

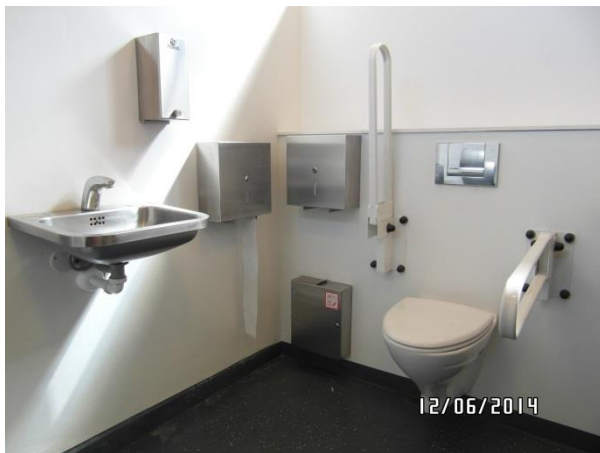
Det er ikke muligt at betjene håndvasken fra toilettet, og bygningsreglementets krav, jf. BR10, punkt 3.4.1, stk. 5, er således ikke opfyldt. Håndvasken er 40 cm dyb, hvilket betyder, at det er svært for en kørestolsbruger, hvis køre-

stol er forsynet med fodstøtter, at komme ind under vasken med fodstøtter og ben. Sæbedispenseren er placeret i en højde af 1,22 m og er, i kombination med at den er placeret i hjørnet, svært tilgængelig for en kørestolsbruger.

Handicaptollet på rasteplassen Antvorskov Nord.

Besøgsholdet anbefalede under inspektionen, at Vejdirektoratet foretog en gennemgang af toilettet med henblik på at gøre toilettet mere tilgængeligt (eventuelt med inspiration fra SBI's vejledning om offentligt tilgængelige WC-rum), herunder særligt med fokus på håndvasken og placeringen heraf, hånd-sæbedispenseren og håndtørreeren.

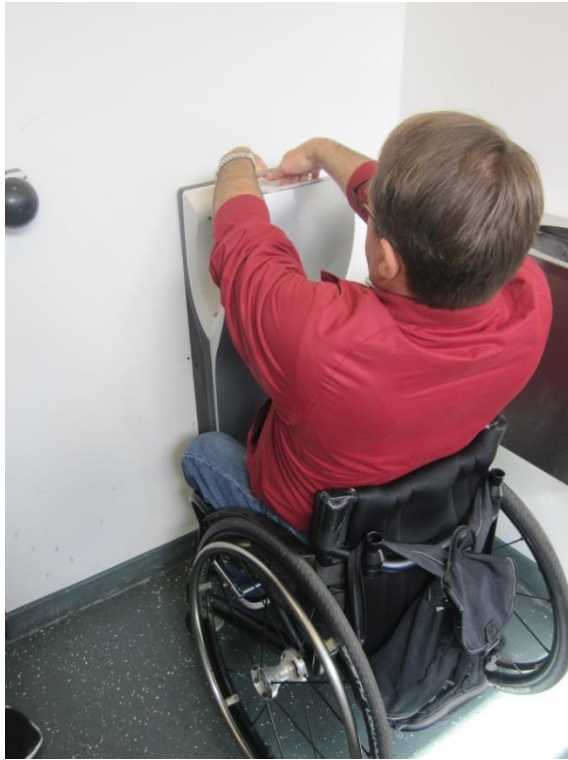
Håndtørreeren, der benyttes, ved at man stikker hænderne ned i den oppefra, hvorefter varm luft tørrer hænderne, er placeret så højt, at en kørestolsbruger vanskeligt kan benytte den.

Håndtørrer på handiaptolletet, Antvorskov Nord.

'Vejdirektoratet vil undersøge muligheden for justering efter Ombudsmandens anvisninger.'

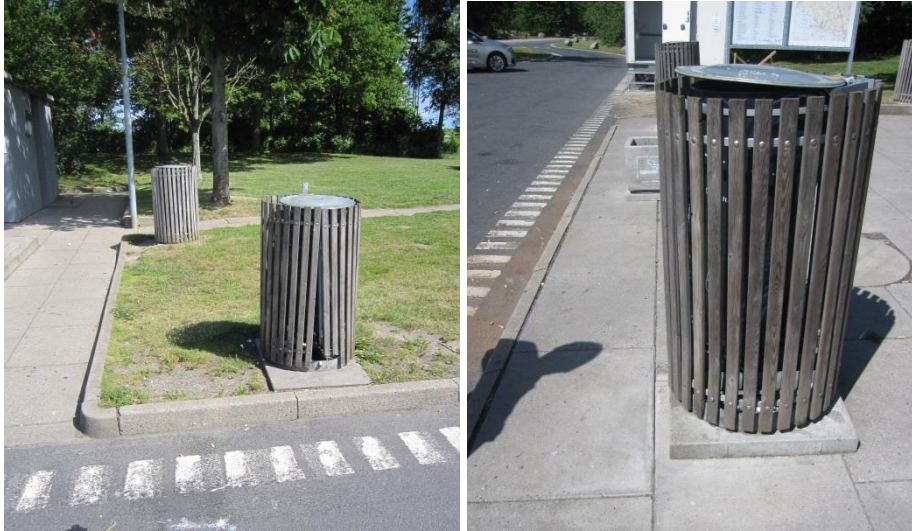
Der er niveaufri adgang fra kørebanen til fortovet, der leder hen til toiletbygningen. Foran toiletbygningen er der på en forhøjning placeret skraldespande. Der er ligeledes placeret skraldespande langs vejen. Disse er også placeret på en forhøjning. Skraldespandene, der har en højde på 1,10 m inklusive låg, er placeret et stykke inde på forhøjningen. Lågene er tunge med et træk på 1,5 kg. Skraldespandenes højde kombineret med det tunge låg gør, at skraldespandene ikke er tilgængelige for kørestolsbrugere. Desuden vil personer med nedsat kraft i arme og hænder ikke kunne benytte skraldespandene.

Skraldespande på rasteplassen Rønninge Nord.

Besøgsholdet anbefalede under inspektionen, at Vejdirektoratet fandt en løsning, hvor skraldespandene – eller enkelte udvalgte skraldespande – blev gjort mere tilgængelige.

'Vejdirektoratet vil i forbindelse med den løbende udskiftning af udslidte skraldespande undersøge, om det er muligt at placere skraldespandene mere tilgængeligt, og løbende udskifte til en anden skraldespandstype i områder, hvor det er 'naturligt', at de handicappede færdes. Det undersøges, om der kan findes en skraldespandstype, der er lettere at anvende af handicappede.'

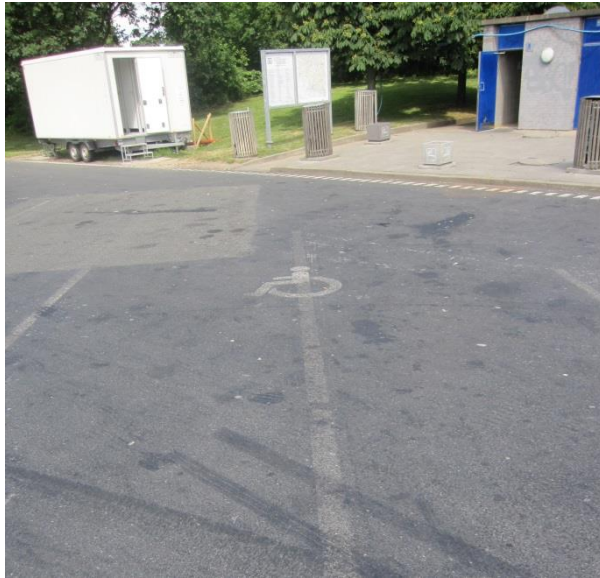
Rasteplassens parkeringspladser findes foran toiletbygningen og de grønne arealer. Den hvide markering af parkeringspladserne på rasteplassen er meget slidt, hvilket også gør sig gældende for handicapparkeringspladsen. Desuden er piktogrammet næsten slidt væk, så det ikke er til at se. Piktogrammet er malet oven på markeringen til to parkeringsbåse i almindelig størrelse. Det var således ikke muligt for besøgsholdet at måle, hvor stor rasteplassens handicapparkeringsplads er. Der er desuden ikke opstillet et skilt ved parkeringspladsen, der markerer, at der er tale om en handicapparkeringsplads.

Mellem parkeringspladserne og fortovet, der leder hen til toiletbygningen, er der en kørebane for biler. På grund af den mangelfulde afmærkning er det ikke umiddelbart til at se, at der kører biler. Dette viste sig også på dagen for inspektionen ved, at flere biler holdt parkeret på det areal, der er beregnet til kørsel, og flere fodgængere gik på denne kørebane.

Handicapparkeringsplads Rønninge Nord.

Besøgsholdet anbefalede under inspektionen, at der blev lavet en klar markering af handicapparkeringspladsen, da denne med den nuværende manglende markering let kan overses af andre bilister. Desuden anbefalede besøgs holdet, at der blev opsat et skilt ved handicapparkeringspladsen med angivelse af, at parkeringspladsen er reserveret til biler med handicapparkeringsskilt.

'Vejdirektoratet vil snarest muligt genopstribе parkeringsarealet og ligeledes opsætte en egentlig handicap p-pladstavle.'

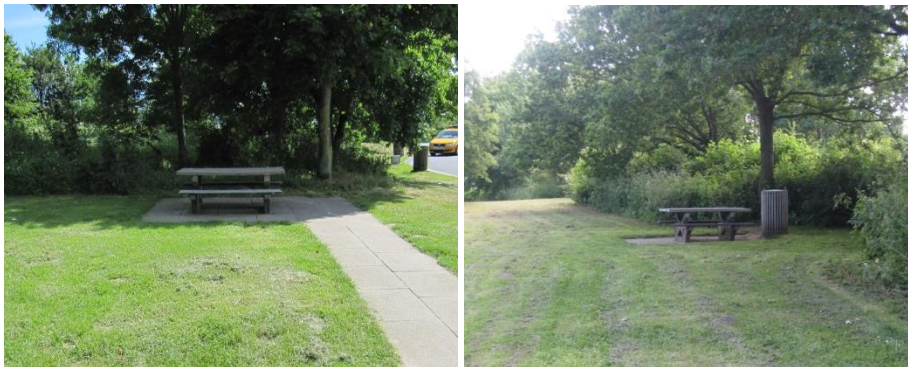
Til højre for toiletbygningen er placeret et bord/bænkesæt. En flisesti leder ned til spisepladsen. Repræsentanter for Vejdirektoratet oplyste under inspektionen, at bord/bænkesættet stammer fra rastepladsens etablering i 1970'erne. Selve bordet er 70 cm højt, og endestykket af bordpladen måler 25 cm i begge ender. Fliserne omkring spisepladsen er lagt således, at der kun er vendeplads ved den ene ende af bordet. Desuden vil en kørestolsbruger kun kunne benytte bordet ved at sidde med siden til på grund af manglende benplads.

Spisepladser på rastepladsen Rønninge Nord.

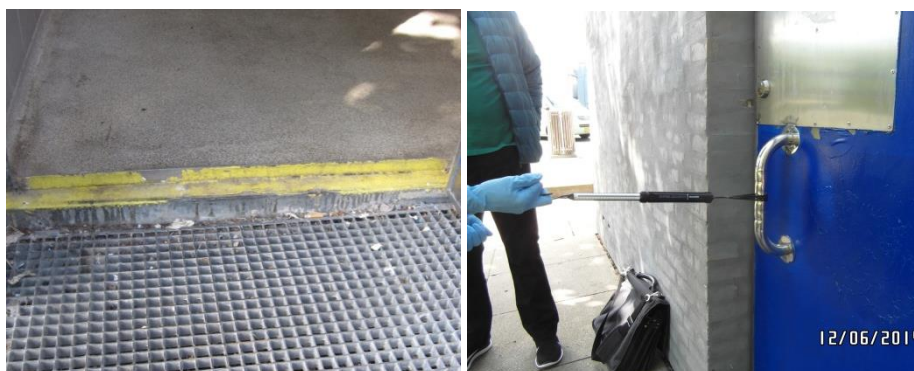
Foran indgangsdøren til handikaptoiletet er der en rist. Selve døren til handikaptoiletet er tung med et træk på mere end 10 kg. Når døren er åben, er der desuden en kant op på 7 cm for at komme ind på selve toilettet. Kanten på 7 cm består af først en kant på 4 cm, som er resultatet af, at den underliggende rist (foran indgangsdøren) er sunket. Desuden er der en metalkant på 3 cm ind til selve toilettet.

Indgangsparti på handikaptoiletet på rasteplassen Rønninge Nord.

Besøgsholdet bemærkede under inspektionen, at kombinationen af den meget tunge dør og den meget høje kant reelt betyder, at en kørestolsbruger ikke kan komme ind på toilettet på egen hånd. En person med nedsat kraft i arme og hænder vil heller ikke kunne åbne døren uden hjælp.

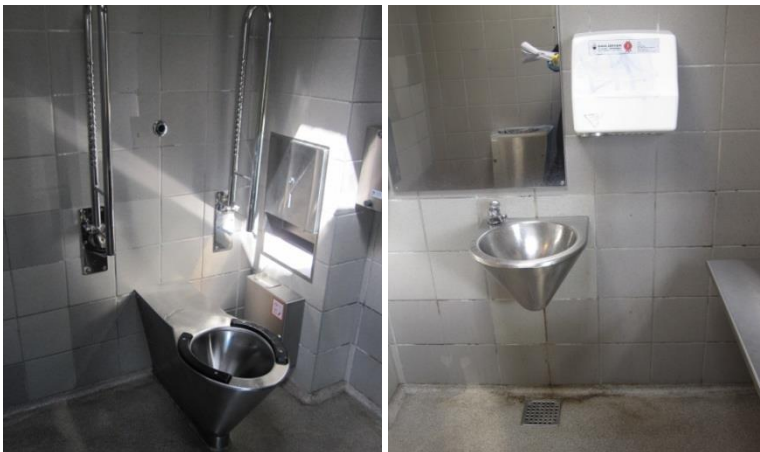
Det er ikke muligt at benytte håndvasken, når man sidder på toilettet. Der er desuden ikke tilstrækkelig vendeplads (minimum 1,5 m) på toilettet. Denne plads kunne dog findes, hvis det fastmonterede puslebord kunne slås op. Armaturet på vasken betjenes, ved at man trykker meget hårdt ned på en knap, hvilket ikke er muligt for personer med nedsat kraft i arme og hænder. Vandtrykket i hanen er meget kraftigt, og da besøgsholdet testede vandhanen, resulterede dette i, at vandet sprøjtede op.

Handicaptoliet, Rønninge Nord.

Besøgsholdet oplyste under inspektionen, at handicaptoliettet generelt ikke lever op til kravene til et handicaptoliet. Uanset at Vejdirektoratet ikke er bekendt med dato for etablering eller reovering af selve handicaptoliettet, anbefalede besøgsholdet under inspektionen, at Vejdirektoratet foretager en gennemgang af toilettet med henblik på – hvis det ikke skal reoveres i den nærmeste fremtid – at gøre toilettet mere tilgængeligt inden for de eksisterende fysiske rammer.

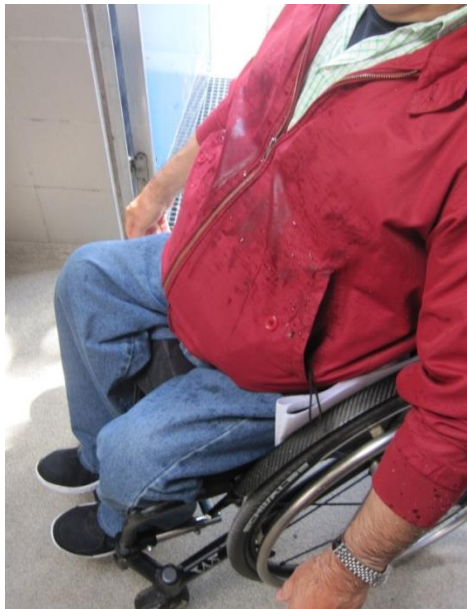
Vandsprøjt efter brug af håndvasken på handikaptoiletet, Rønninge Nord.

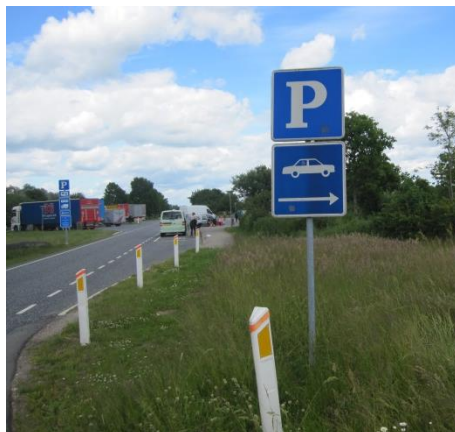
På afkørselsvejen fra motorvejen til rastepladsen er der placeret et skilt med angivelse af, at der er parkeringspladser, hvis man drejer til højre ned ad en mindre vej. Der er desuden parkering for personbiler, herunder handicapparkeringspladser, foran toiletbygningen og spisepladserne.

Parkeringskilte på rastepladsen Nørremark.

Besøgsholdet bemærkede under inspektionen, at parkeringsskiltet, der leder bilerne ned til en parkeringsplads et stykke væk fra selve rastepladsen, kan foranledige trafikanter, herunder trafikanter med behov for handicapparkeringsplads, til at tro, at der ikke findes parkeringspladser i umiddelbar nærhed af handicaptolietet.

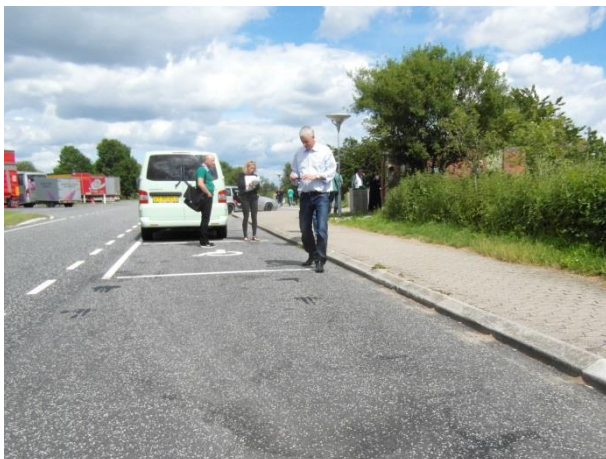
Handicapparkeringspladserne er placeret parallelt med kantstenen i forlængelse af hinanden. Bag den bagerst placerede parkeringsplads er et umarkeret område.

Umarkeret areal bag handicapparkeringspladserne på rasteplassen Nørremark.

Besøgsholdet gjorde opmærksom på, at man ved udstigning af sin handicapbil – med ud- og indstigning i kørestol bagerst i bilen – på den bagerste plads er henvist til at køre ude på kørebanen for at komme hen til rampen, hvilket ikke er hensigtsmæssigt. Desuden kan man risikere, at der parkerer biler bag den bagerste plads, hvilket også betyder, at en kørestolsbruger med en handicapbil med indstigning bagtil ikke kan komme ind i sin bil på grund af pladsmangel.

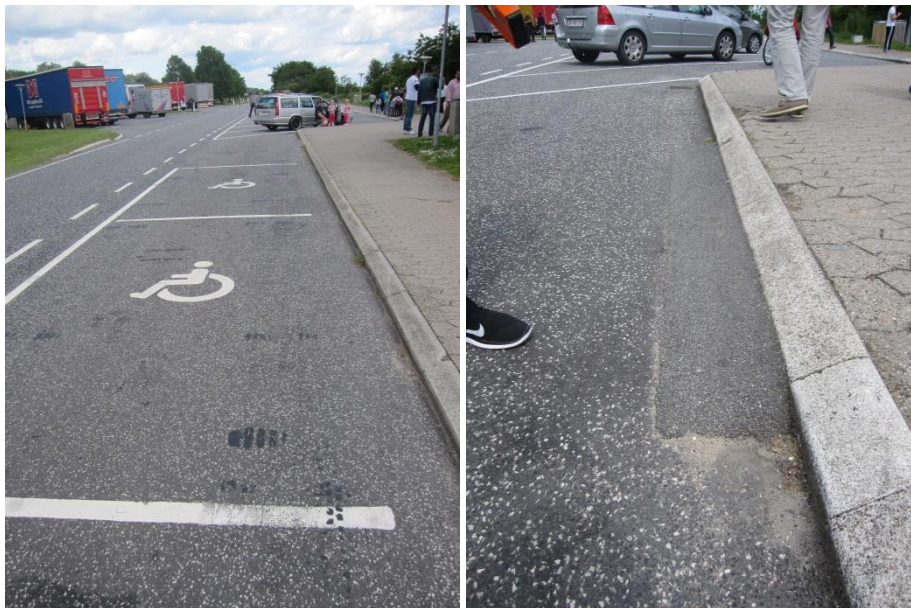
Der er en rampe foran den første af handicapparkeringspladserne. Rampen har en hældning på 19-19,5 pct.

Handicapparkering på rasteplassen Nørremark

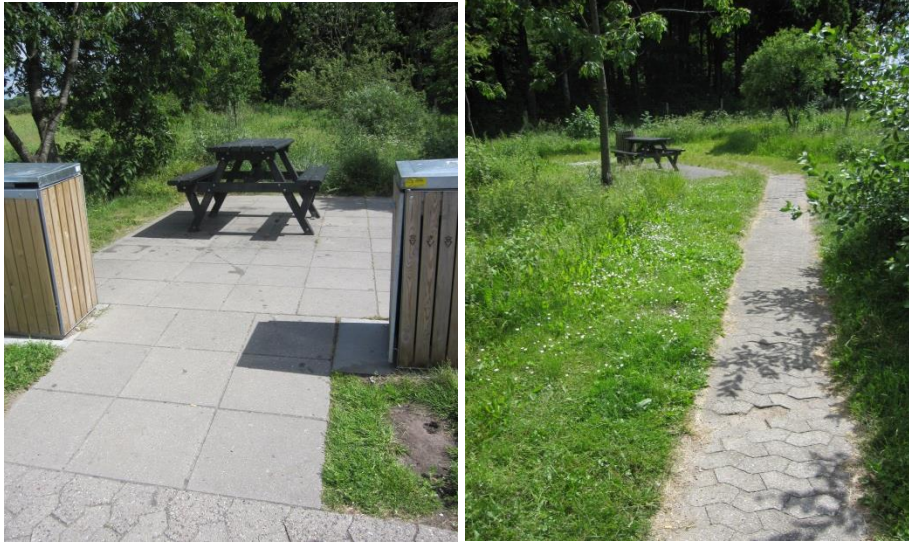
Bord/bænkesættet er 88 cm i højden, og bordpladen rækker 20 cm ud i hver ende. Sædet er placeret i en højde af 57 cm. Bord/bænkesættet er meget højt, hvilket betyder, at en kørestolsbruger kommer til at sidde ved et uforholdsmæssigt højt bord (se eventuelt fotografi på næste side).

Spiseplads på rasteplassen Nørremark.

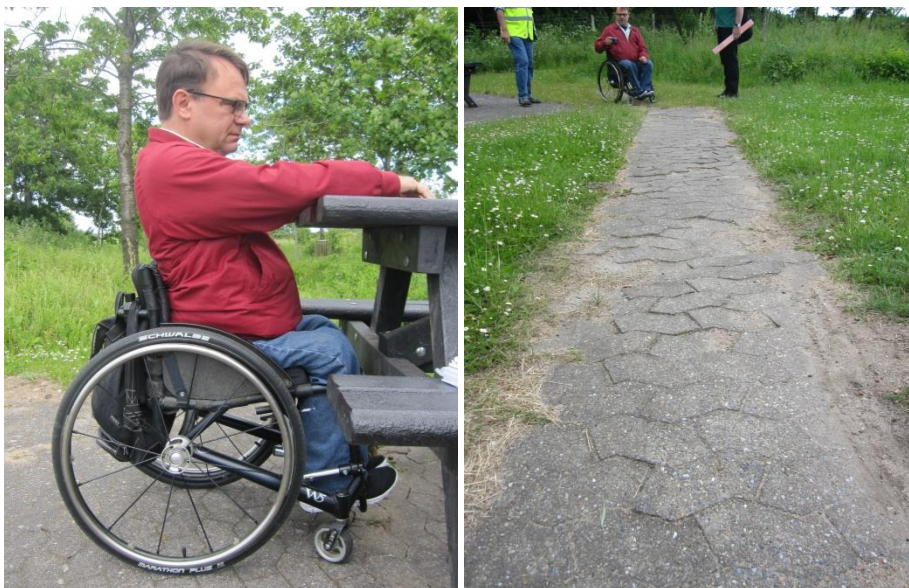
Højt bord/bænkesæt og sti til spiseplads, Nørremark.

Besøgsholdet opfordrede repræsentanterne for Vejdirektoratet til at vælge bord/bænkesæt, der er mere tilgængelige, når de eksisterende skal udskiftes.

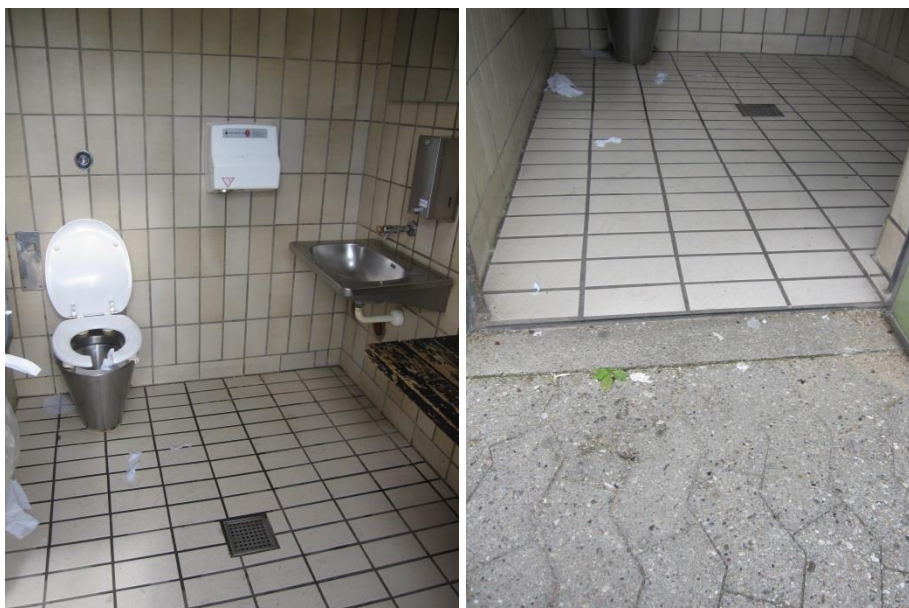
Sæbedispenseren er placeret i en højde af 1 m, og papirdispenseren er placeret i en højde af 1,04 m. Der er desuden ikke vendeplads til, at en kørestol kan vende inde på toilettet.

Handicaptollet, Nørremark

Besøgsholdet bemærkede under inspektionen, at handikaptoiletet måtte anses som uegnet som handikaptoilet, men at besøgsholdet var bekendt med, at toiletet højst sandsynligt var etableret samtidig med toiletbygningen i 1970'erne. Besøgsholdet anbefalede, at døren blev gjort lettere at åbne og lukke, samt at der blev opsat armstøtter ved toiletet, og at Vejdirektoratet overvejede at udskifte puslebordet med et bord, der kan klappes op, for at skabe mere plads til at manøvrere rundt for en kørestolsbruger. Endelig anbefalede besøgsholdet, at spejlet over vasken blev rykket ned i en højde mellem 0,9 og 1,9 m som anbefalet af SBI, således at det kan benyttes af både siddende og stående personer.
