1. Indledning

Som et led i denne virksomhed foretog jeg og tre af embedets øvrige medarbejdere den 21. august 2007 inspektion af Odense Isstadion (Stiften Stadium). Til stede under inspektionen var lederen af Odense Idrætspark samt en repræsentant fra Odense Kommune.

4. Tilgængelighedsforholdene

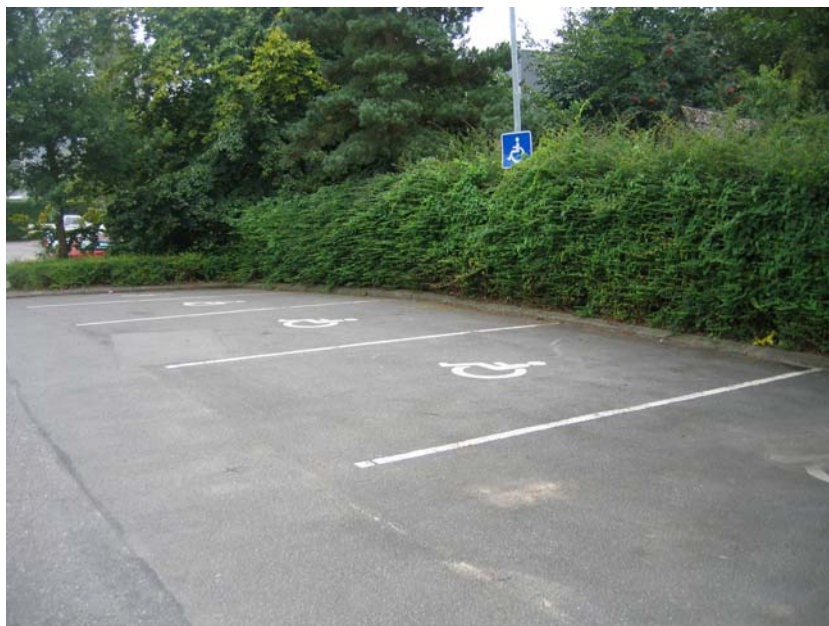
Illustration 1. Handicapparkeringspladserne

Handicapparkeringspladserne er hver især markeret med tydelig hvid maling og et stort piktogram på belægningen. Der er endvidere opsat et skilt med piktogram midt for de 5 pladser.

Ifølge pkt. 1.2.11 i DS 105 – Udearealer for alle, bør handicapparkeringspladser placeres tættest muligt ved indgangen, ideelt i højst 30 meters gangafstand. Ved en simpel opmåling blev strækningen mellem den fjernest beliggende handicapparkeringsplads og hovedindgangen målt til ca. 105 m.

I hvert fald de 2 længst væk placerede p-pladser for handicappede er etableret med en skrånende sidehældning på mellem 5 og 8,8 % hvilket gør det svært for nogle kørestolsbrugere at benytte disse pladser.

”Som det fremgår ligger handicapparkeringspladserne – set i forhold til de nævnte anbefalinger – for langt væk fra hovedindgangen, og i hvert fald 2 af dem er placeret på et for kørestolsbrugere forholdsvis stejlt og dermed mindre tilgængeligt areal.

Jeg henstiller til kommunen at gøre tilgængeligheden fra handicapparkeringspladserne til indgangen kortere og mere jævn. Det kan for eksempel gøres ved at etablere pladserne på den del af parkeringspladsen der støder op til isstadionets bygninger. Dette vil i nogen grad (dog ikke fuldt ud) afkorte den strækning der skal tilbagelægges mellem p-pladsen og hovedindgangen, og parkeringspladsens niveau vil også være mere jævn på dette sted. Jeg beder kommunen underrette mig om hvad min henstilling giver anledning til.”

Odense Idrætspark har i brev af 17. oktober 2007 anført at idrætsparken i løbet af sommeren 2008 vil flytte de nuværende 5 handicapparkeringspladser så de støder op til isstadionets bygninger.

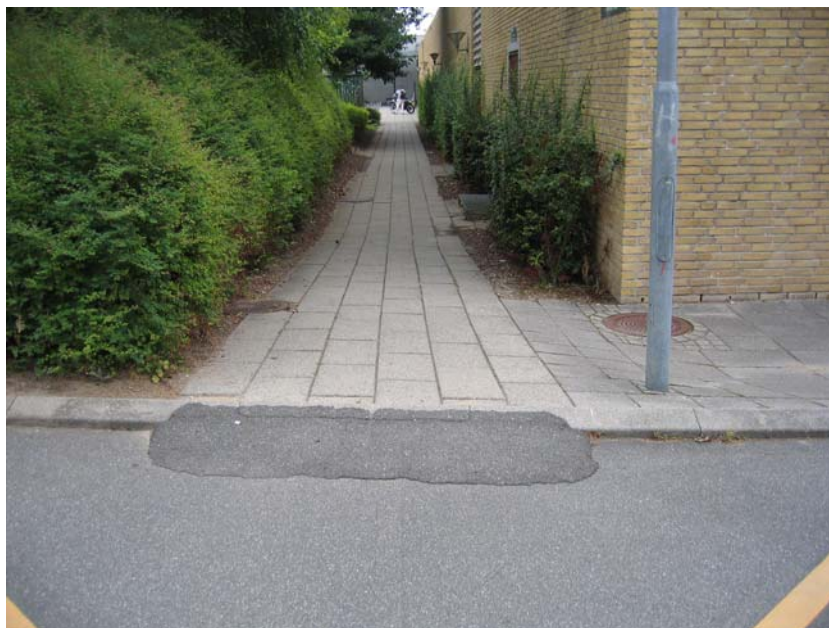
Illustration 2. Stien mellem parkeringsplads og hovedindgang

For at komme fra parkeringspladsen til hovedindgangen benytter man en tilstrækkelig bred, flisebelagt sti som går langs med muren ind til den gamle skøjtehal.

Der går en lille kantstensrampe fra parkeringspladsen til stien. De første meter af stien skråner herefter nedad med en hældning på ca. 8,7 %.

”Det vil være hensigtsmæssigt at udjævne stien så den kommer til at flugte med parkeringspladsen hvilket lederen af Odense Idrætspark selv foreslog at overveje. Jeg beder kommunen om at oplyse hvad overvejelserne fører til.”

Idrætsparken har den 17. oktober 2007 meddelt at stien – i forbindelse med flytningen af handicapparkeringspladserne – vil blive udjævnet så den kommer til at flugte med parkeringspladsen.

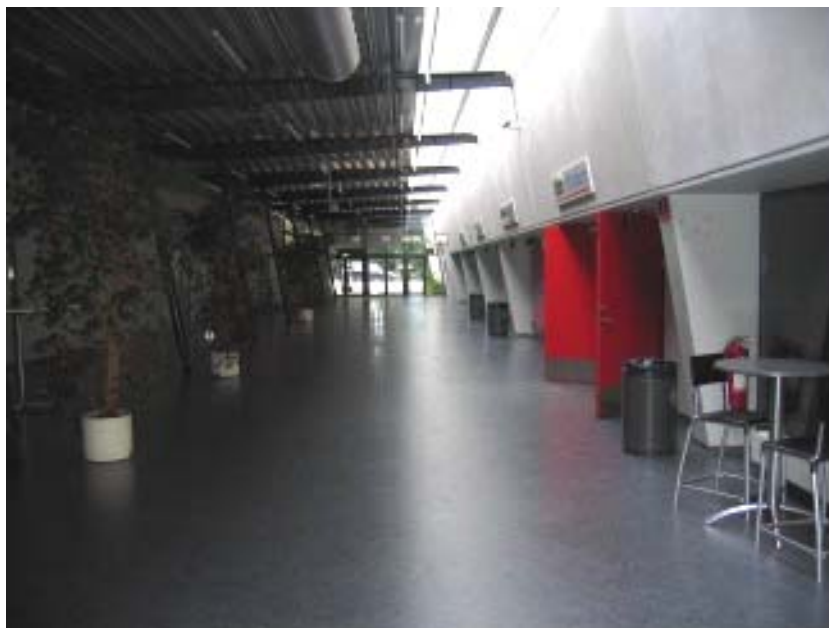
Illustration 3. Forhallen

Loftet er i hele forhallens længde understøttet af skrå støttepiller. Foran hver støttepille er opsat krukke med store stuebirke.

”Stuebirkene i de hvide krukke letter svagsynedes mulighed for at orientere sig så de ikke kommer til at gå ind i støttepillerne. Jeg beder kommunen være opmærksom på at krukkerne er placeret så nær ved støttepillerne som muligt. Jeg foretager mig i øvrigt ikke videre vedrørende dette punkt.”

Odense Idrætspark har oplyst at idrætsparken løbende vil sørge for at der er placeret plantekrukke eller andet synligt omkring støttepillerne.

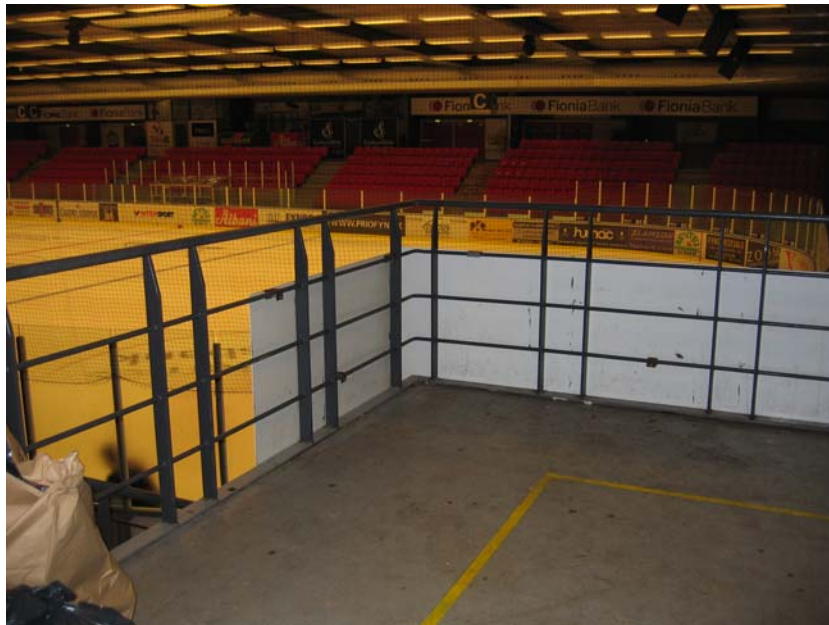
Illustration 4. Handicappladser

Til højre for de øverste publikumspladser er der afsat et område som er forbeholdt kørestolsbrugere. Området er afmærket med gul maling på gulvet og har plads til 6-7 kørestolsbrugere.

I den anden ende af langsiden – til venstre for de øverste publikumspladser – er der afsat et tilsvarende område som er forbeholdt kørestolsbrugere. Dette område er ikke afmærket på gulvet.

Der er ikke på nogle af områderne skiltet med at områderne er forbeholdt handicappede.

”Jeg henstiller til kommunen at sørge for at der også sker en afmærkning på handicappladsområdet i venstre side af hallen. Jeg beder om at kommunen underretter mig om hvad min henstilling giver anledning til.”

Odense Idrætspark har i brev af 17. oktober 2007 oplyst at der kun ved sjældne lejligheder vil være behov for handicappladser i skøjtehallens venstre side men at idrætsparken snarest vil afmærke et handicapområde på samme måde som i højre side af hallen.

Idrætsparken har oplyst at der snarest vil blive opsat en skiltning som angiver at områderne i hver side er forbeholdt handicappede.

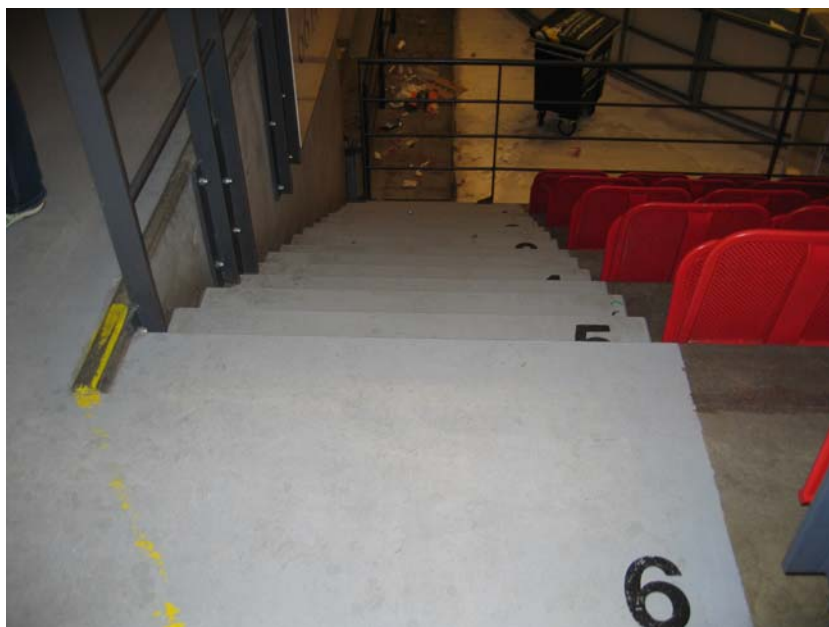
Illustration 5. En af trapperne i den nye skøjtehal

Oversiden af de enkelte trappetrin er ikke markeret med kontrastfarve.

Statens Byggeforskningsinstitut anbefaler at trinfor kanter på trapper markeres på hvert trin med kontrastfarve på en sådan måde at det kan ses både når man går op, og når man går ned.

”Jeg beder kommunen oplyse om eventuelle planer for markering af oversiden af trappens trin (eventuelt blot det nederste og det øverste trin på hver trappesektion) med kontrastfarve. Dette vil ikke alene lette synshandicappedes brug af trappen, men vil for denne persongruppe også medvirke til at sikre imod at trappen overses oppefra med den risiko for fald der kan følge heraf.

Odense Idrætspark har i brev af 17. oktober 2007 oplyst at idrætsparken i sommeren 2008 vil markere oversiden af trappernes nederste og øverste trin med kontrastfarve.

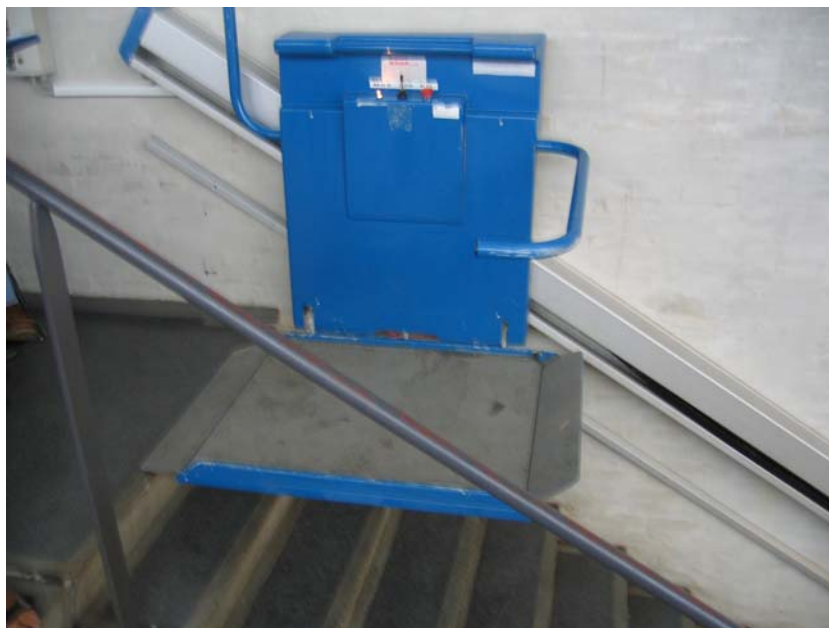
Illustration 6. Trappeliften

I venstre side af trappen (set ovenfra) er der installeret en trappelift.

Liften har rækværk, og løftekapaciteten er på 225 kg.

I kælderen ender trappeliften i et stort fordelingsareal lige foran en kort, men temmelig stejl rampe ind til den gamle skøjtehal. Der er 90 cm fra liften til denne rampe.

I DS 3028:2001, pkt. 4.4.10, anbefales det at en trappelift skal have en bredde af mindst 80 cm og en længde på mindst 120 cm. Løftekapaciteten skal være mindst 300 kg. Herudover fremgår det bl.a. at der foran trappeliftens begyndelse og afslutning skal være et vandret areal på mindst 150 x 150 cm, og at liften skal kunne betjenes ved et let, vedvarende tryk på en betjeningsknap. Denne knap skal sidde i en højde på 90 – 120 cm over trappeliftens bundplade og mindst 50 cm fra et hjørne.

”Trappeliften lever ikke op til de anbefalinger der følger af DS 3028:2001. På grund af karakteren af den nævnte standard, er der ikke tale om ulovlige forhold, og jeg foretager mig derfor ikke andet end at påpege forholdene. Jeg beder dog kommunen om at være opmærksom på de nævnte forhold når/hvis liften udskiftes/renoveres.”

Odense Idrætspark har i brev af 17. oktober 2007 oplyst at idrætsparken vil være opmærksom på anbefalingerne når/hvis liften udskiftes eller renoveres.

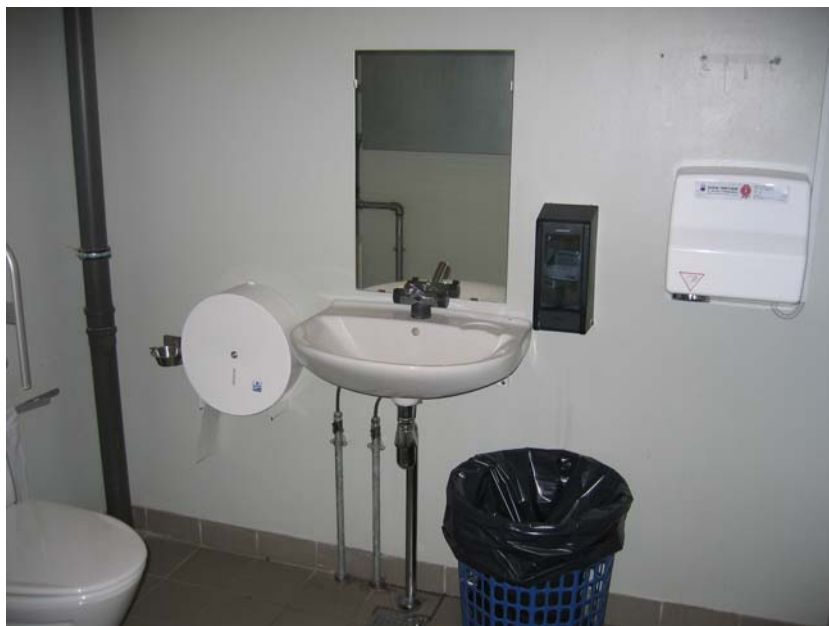
Illustration 7. Handicappedtoilet i den nye skøjtehal

Det samlede areal for hvert af toiletterne er knap 4,5 m². Wc'erne er placeret med 145 cm fra forkanten til den modstående væg hvilket betyder at der næsten leves op til anbefalingerne på mindst 150 cm fra forkant til modstående væg (jf. pkt. 4.5 i DS 3028:2001).

Wc'erne er udstyret med armstøtter. Wc'erne har en højde på ca. 48 cm fra gulv til toiletsæde.

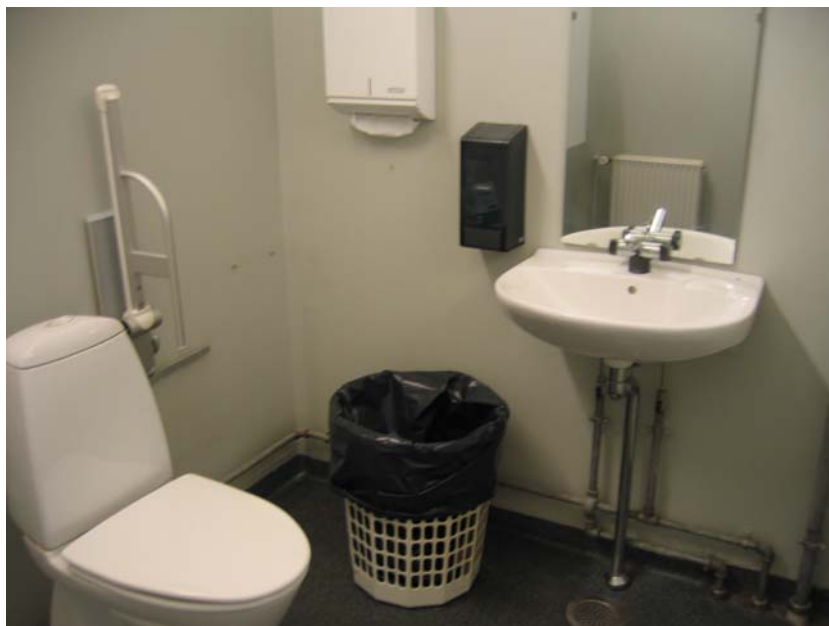
Illustration 9. Handicaptoliet i forhallen

Håndvasken er placeret ca. 85 cm over gulvet og er udstyret med en vandhane som er forholdsvis nem at betjene – også for personer med nedsat muskelkraft i arme og hænder. Over vasken er placeret et spejl.

På væggen ved siden af håndvasken er der placeret en sæbedispenser og en servietautomat. Spejl og sæbedispenser er placeret i en passende højde. Som nævnt ovenfor anbefales det at servietautomaten anbringes så også siddende, der befinder sig på wc'et, kan anvende den.
