1. Indledning

Som et led i denne virksomhed foretog jeg og to af embedets øvrige medarbejdere den 27. april 2004 inspektion af Musikhuset Aarhus.

3. Generelle forhold vedrørende Musikhuset Aarhus

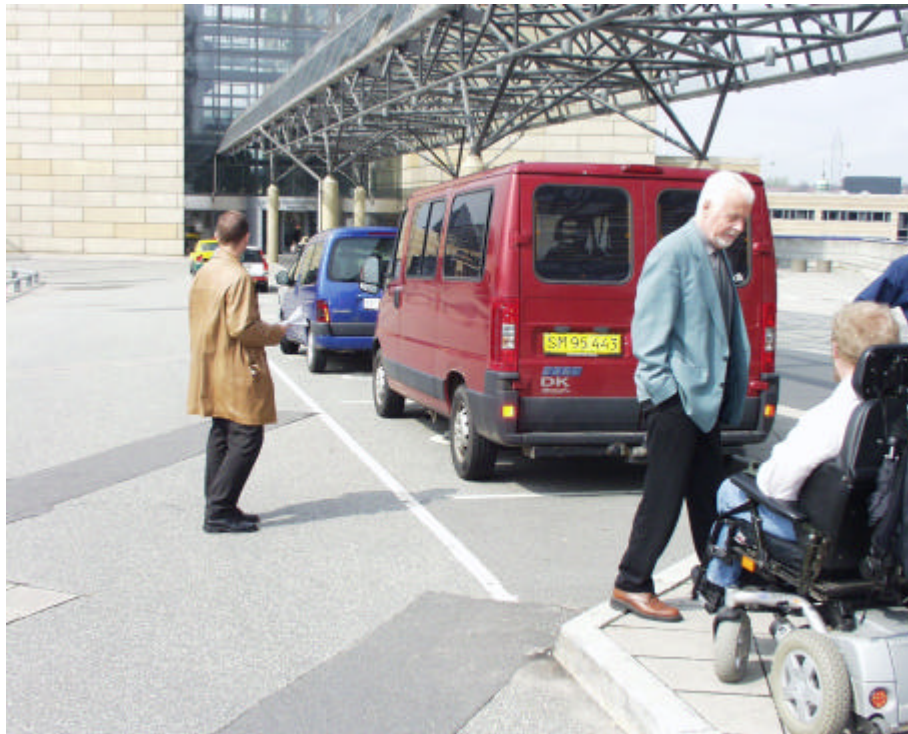
Illustration 1. Handicapparkeringspladser

Der er kun mulighed for korttidsparkering umiddelbart foran musikhuset (15 minutter), og der er ikke afmærket nogen handicapparkeringspladser. Musikhuset henviser til to handicapparkeringspladser ca. 100-130 meter fra hovedindgangen som deles med Scandinavian Congress Center.

Ved en simpel opmåling blev bredden på den ene handicapparkeringsplads målt til næsten 2,5 meter.

To handicapparkeringspladser forekommer utilstrækkeligt til en institution af Musikhuset Aarhus' størrelse. Jeg henviser herunder til at Store Sal og Lille Sal efter det oplyste tilsammen har 21 kørestolspladser. Hertil kommer at det ikke er hensigtsmæssigt at handicapparkeringspladserne befinder sig så langt fra indgangen.

Jeg henstiller til Musikhuset Aarhus at sikre at det fornødne antal handicapparkeringspladser er til rådighed så tæt ved hovedindgangen som muligt. Jeg går ud fra at musikhuset herunder vil sikre at handicapparkeringspladserne indrettes i overensstemmelse med de nævnte anbefalinger for så vidt angår størrelse. Jeg beder om underretning om hvad min henstilling giver anledning til.

Musikhuset har i notatet af 2. juli 2004 oplyst at musikhuset den 30. juni 2004 har rettet henvendelse til Århus Kommune om muligheden for at få etableret to handicapparkeringspladser på musikhusets forplads.

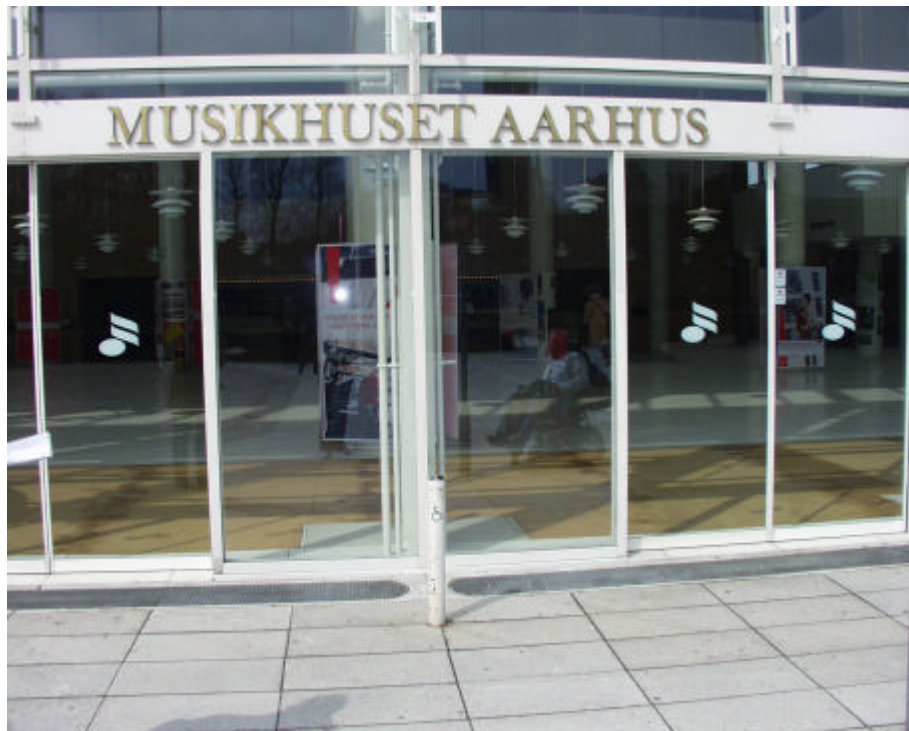
Illustration 2. Skydedøre med stander

Hovedindgangen til musikhuset er i husets facade der hovedsageligt består af glas og hvide bygningsdele. Der er flere indgangsmuligheder. Midt i facaden er to automatiske skydedøre, og på hver side af disse er en svingdør. Adgangen gennem skydedøre er niveaufri og sker over en smal, fintmasket rist. Adgangen gennem svingdøre sker via en mindre forhøjning med affaset kant.

Dørbredden i skydedøre og svingdøre er fuldt tilstrækkelig til passage af kørestole. Glaspartiet er på skydedøre markeret med hvide nodetegn ca. midt på dørene; når dørene skyder til side, opstår således en åbning uden nodetegn som svagsynede kan orientere sig mod.

Mellem de automatiske skydedøre er en hvid stander med kørestolspiktogram og en knap. Knappen aktiverer skydedørene.

Standeren med knappen der aktiverer skydedørene, falder i nogen grad i ét med bygnings facade. Den kan derfor være vanskelig at se for svagsynede. Jeg henstiller til musikhuset om f.eks. ved at male den i en kontrastfarve til baggrunden at gøre standen lettere at se. Jeg beder om underretning om hvad min henstilling giver anledning til.

Musikhuset har i notatet af 2. juli 2004 oplyst at standerne både ude og inde er malet op på ny i hvidt. De vil blive udstyret med et piktogram i afvigende farve efter aftale med musikhusets arkitekt.

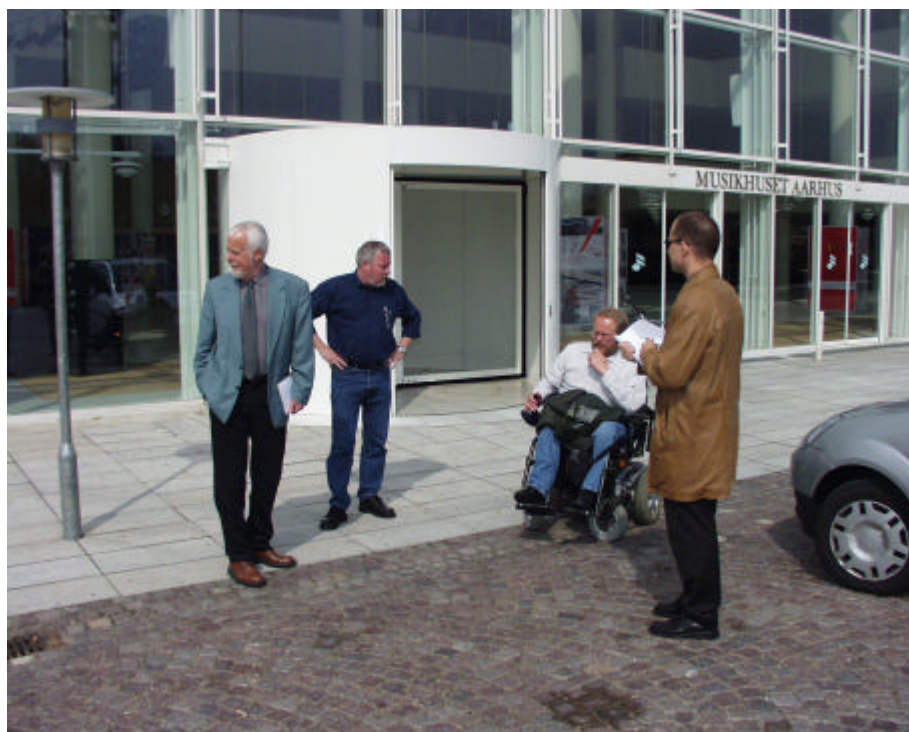
Illustration 3. Svingdør og skydedøre

De automatiske svingdøre har en knap ved tryk på hvilken man kan få svingdøren til at dreje langsommere. Den tilstedeværende kørestolsbruger kunne ved egen hjælp betjene knappen.

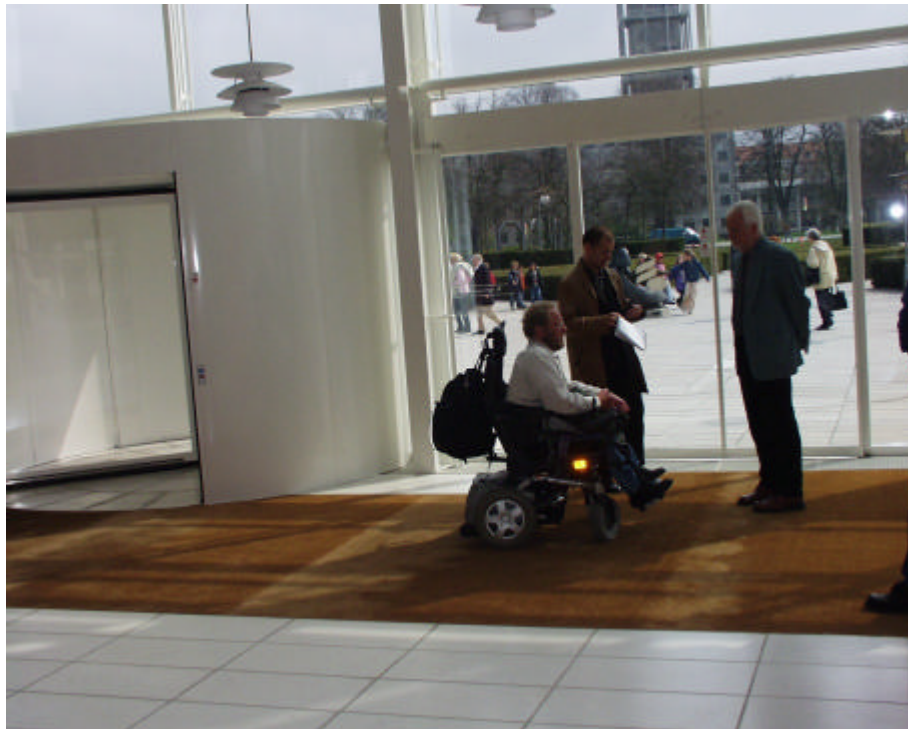
Illustration 4. Kokosmätte

Langs hele facaden på indvendig side ligger en bred kokosmåtte. Det blev oplyst at måtten er nødvendig navnlig om vinteren når mange mennesker ankommer til musikhuset inden for kort tid med sne og sjaap på skoene.

Kokosmåtten er ikke egnet til kørsel med kørestol. Dansk Center for Tilgængelighed anbefaler at man ikke anvender kokosmætter. Dels giver måtten kørestolen ekstra modstand, dels har kørestole en tendens til at trække til siden under kørsel på måtter af denne type. Henset til karakteren af dette problem, musikhusets behov for en smudsmåtte og de forholdsvis store omkostninger som jeg går ud fra vil være forbundet med en udskiftning af måtten, har jeg ikke grundlag for at henstille til at måtten udskiftes. Jeg beder dog musikhuset overveje eventuelle muligheder for løsning af dette problem, f.eks. ved at indlægge nogle kørespor til kørestole eller lignende eller ved – i forbindelse med fremtidig udskiftning af måtten som alligevel skal finde sted – at erstatte måtten med en anden type måtte eller med en måtte med kortere luv. Jeg beder om underretning om musikhusets overvejelser.

Musikhuset har i notatet af 2. juli 2004 oplyst at musikhuset vil undersøge markedet og overveje muligheder i forbindelse med næste udskiftning.

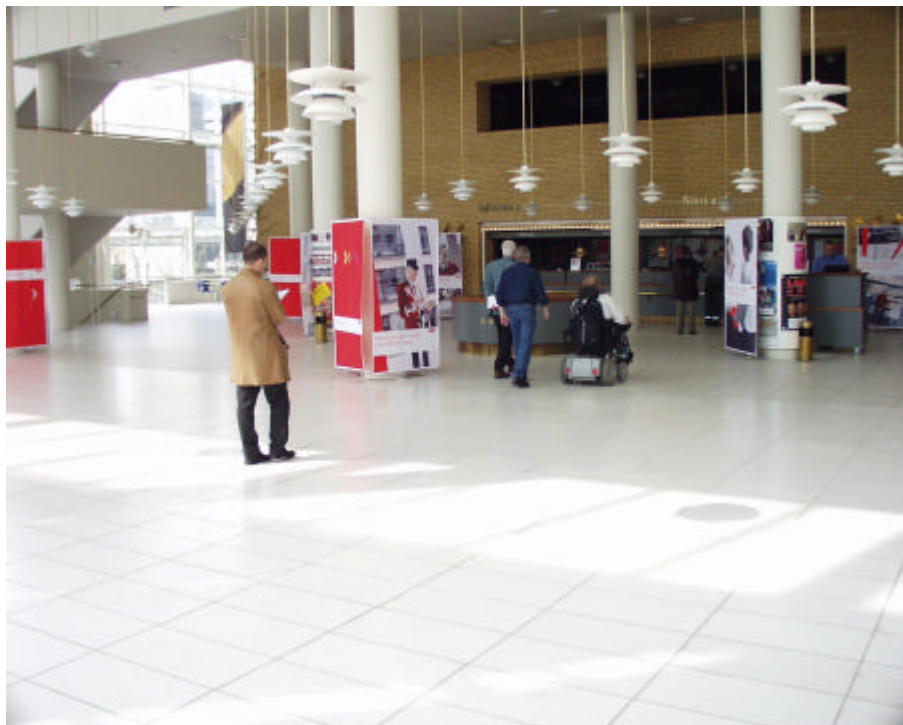
Illustration 5. Foyeren

Gennem indgangen kommer man direkte ind i musikhusets foyer. Foyeren er et meget stort og lyst rum med op til 17 meter til loftet. Foyerens tag er båret af en række høje søjler. Der er jævnlige udstillinger i foyeren med standere med billeder og lignende.

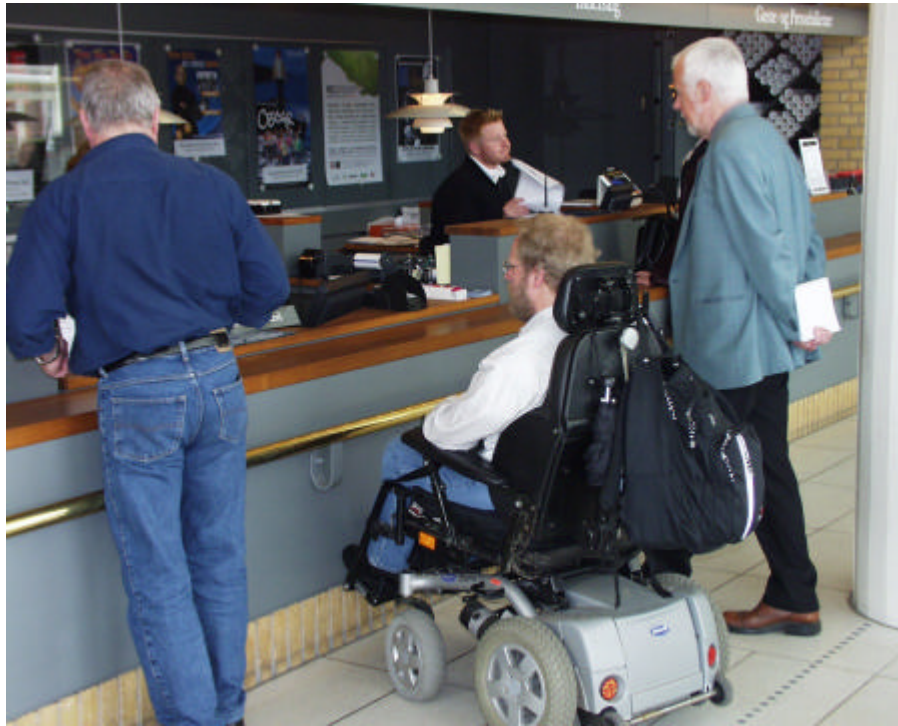
Illustration 6. Skranke med hæve/sænkefunktion

Modsat indgangen er en lang skranke med information, billet salg mv. Det er angivet med tekst udført i messing på baggrund af gule mursten hvilke funktioner de forskellige dele af skranken tager sig af. Skranken kan hæves og sænkes blandt andet således at kørestolsbrugere og lave personer lettere kan se hen over skranken.

På skranken er placeret dankortterminaler. Ikke alle vil umiddelbart kunne betjene terminalerne, men det er muligt for personalet at række terminalerne til f.eks. en kørestolsbruger da terminalerne er forsynet med lange ledninger.

Skilte og tavler bør af hensyn til svagsynede være udført med en grundfarve som står i kontrast til væggen eller baggrunden. Samtidig bør farverne på bogstaverne stå i kontrast til grundfarven på tavlen. Teksten over skranken kan være vanskelig at se på længere afstand, afhængig af afstand og lysvinkel. Jeg er opmærksom på at der kun er den ene skranke i anvendelse i foyeren og således kun et sted at henvende sig, men beder alligevel musikhuset overveje om skiltningen i foyeren kan forbedres. Jeg beder om underretning om udfaldet af musikhusets overvejelser.

Musikhuset har i notatet af 2. juli 2004 oplyst at der i forbindelse med den gennemførte ombygning af foyeren er etableret ny skiltning umiddelbart over hver skranke i det nye billetkontor

– hvidt på gråt. Den hidtidige skiltning, messing på murværket, er således blevet overflødig og er alene bibeholdt af hensyn til arkitekturen da der ellers ville være farveforskel i murværket.

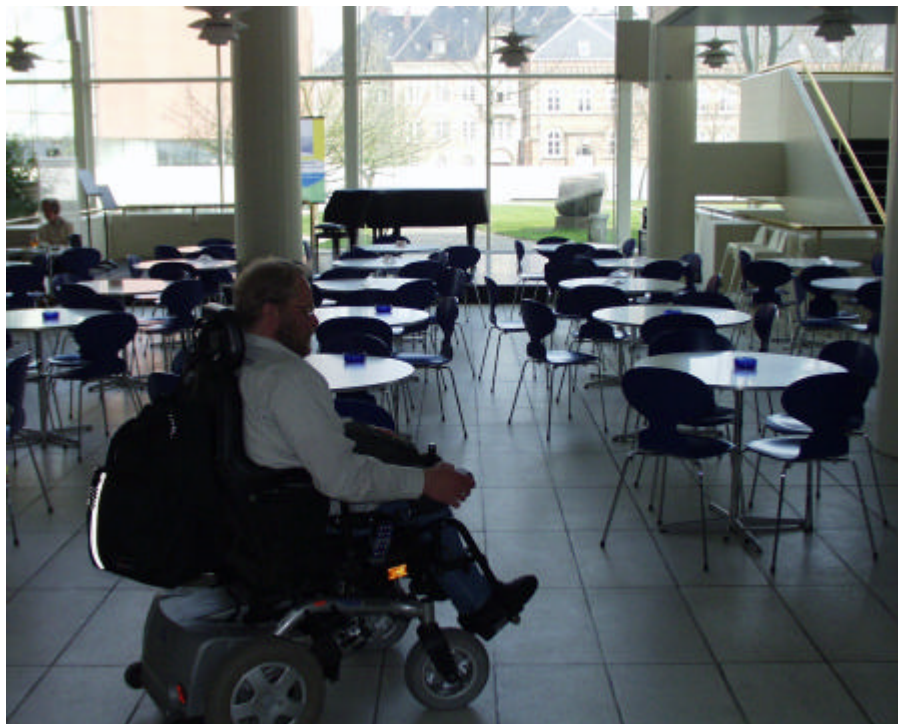
Illustration 7. Cafeen med bordopstilling

I tilknytning til foyeren ligger musikhusets cafe. Der er en disk hvorfra betjeningen foregår. Disken er forsynet med en lav sliske til kundernes bakker. Betaling med betalingskort sker ved at personalet modtager kundernes betalingskort, og det er således ikke nødvendigt for kunderne at betjene en dankortterminal.

I cafeen er opstillet en del borde med stole omkring. Bordenes højde gør det muligt for kørestolsbrugere at sidde ved dem. Når stolene er skubbet helt ind til bordene, vil det normalt være muligt for en kørestolsbruger at færdes mellem bordene, men såfremt stolene er i brug eller ikke sat helt på plads, vil det ikke kunne lade sig gøre uden videre.

Jeg forstod på musikhusets repræsentant at musikhuset vil være opmærksom på så vidt muligt at sikre at bordopstillingen tager hensyn til kørestolsbrugere, således at kørestolsbrugerne har mulighed for at færdes i hvert fald i størstedelen af området, og jeg foretager på denne baggrund ikke yderligere vedrørende dette spørgsmål.

Musikhuset har i notatet af 2. juli 2004 oplyst at musikhuset har etableret to borde forbeholdt kørestolsbrugere i cafeen. Bordene er markeret med skilte. Tilsvarende vil blive etableret ved koncerter på sydscenen.

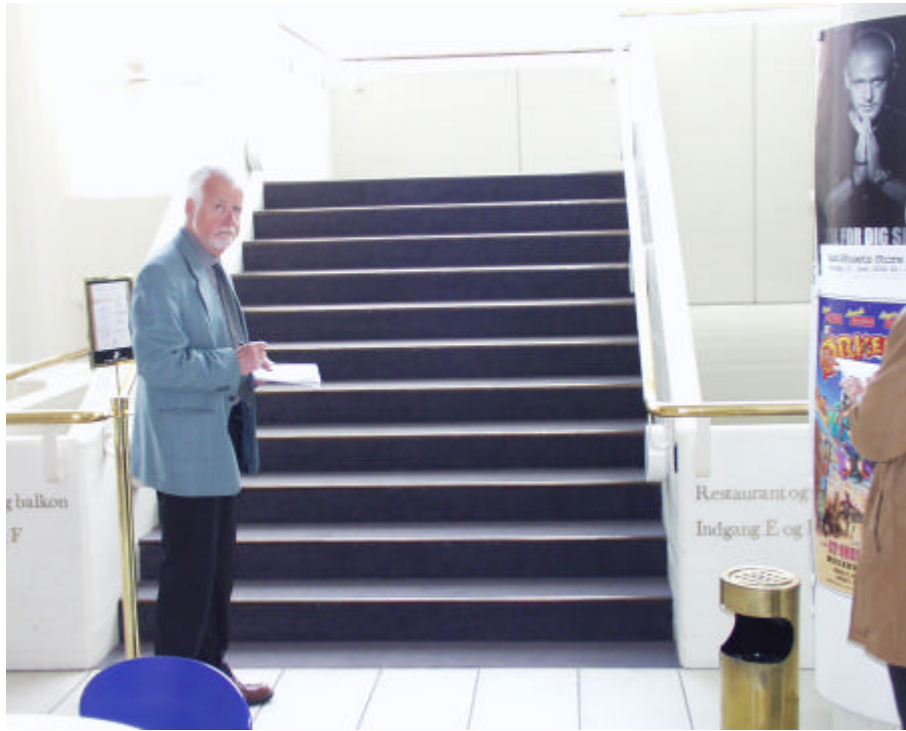
Illustration 8. Trapper med tæppe

Trapperne i musikhuset som leder gæsterne mellem de forskellige etager, er dels udformet i hvide sten med en tynd messingliste ca. et par centimeter inde på trinnet i trinnets bredde, og dels som tæppebelagte trapper med messingforkanter. Der er håndlister i hver side på begge trappetyper.

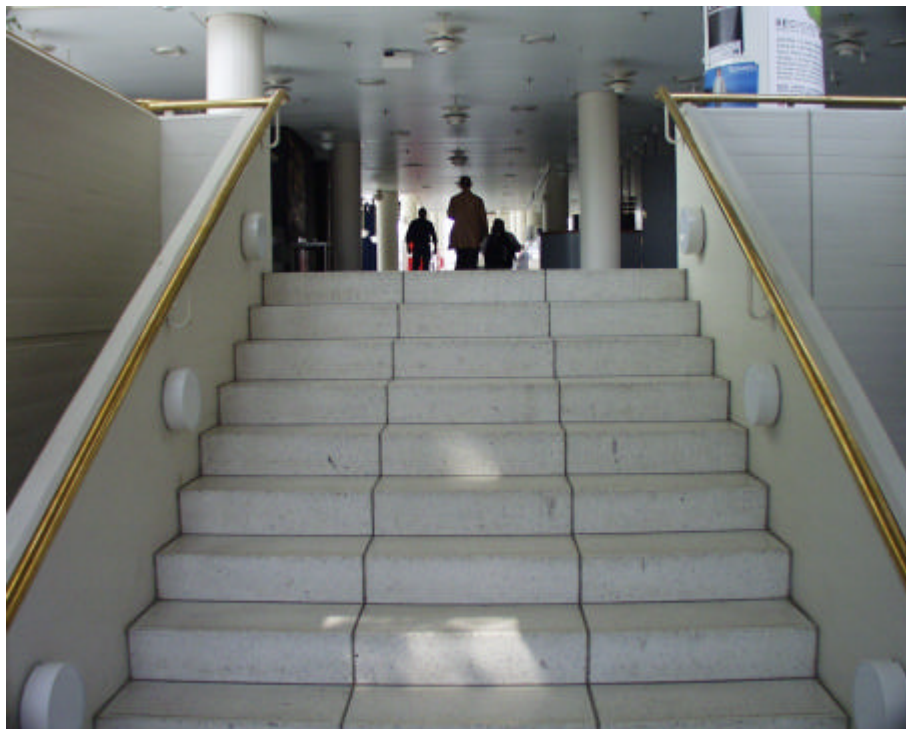
Illustration 9. Trapper uden tæppe

Dansk Center for Tilgængelighed anbefaler at trinforkanter på trapper markeres på hvert trin med kontrastfarve på en sådan måde at det kan ses både når man går op, og når man går ned.

Navnlig forkanterne på de trapper som er udformet i hvidt stenmateriale, kan være svære at se for svagsynede. Jeg beder musikhuset oplyse om eventuelle planer for markering af trappens trin med tydeligere kontrastfarve.

Musikhuset har i notatet af 2. juli 2004 anført at det under hensyntagen til husets arkitektur og indretning ikke vil være muligt at markere trinene med en tydeligere kontrastfarve end den alle-

rede eksisterende messingliste. Musikhuset har bl.a. for at tilgodese hensynet til svagtseeende etableret to elevatorer i foyeren som begge giver adgang til alle etager i publikumsområdet.
